## 鋼橋まくら木受台における疲労き裂の対策方法検討

東海旅客鉄道株式会社 正会員 ○森田 雅也 東海旅客鉄道株式会社 正会員 土井 宏政  
 東海旅客鉄道株式会社 正会員 稲葉 涼二 東海旅客鉄道株式会社 正会員 高橋 和也

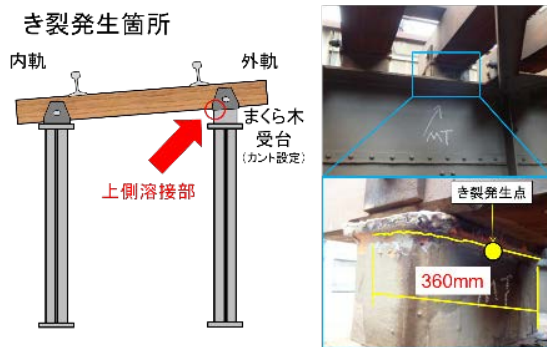
図-1 変状概要図

東海道新幹線の橋梁において、まくら木受台溶接部でき裂が発見された。本変状は列車の走行安全性には問題を与えるものではないが、列車の安全安定輸送をより確実なものにするために、本研究では、受台軌間側上側溶接のルート部への応力集中が原因であると導いた既往の研究<sup>1)</sup>を踏まえ、まくら木受台溶接部き裂の対策方法について、FEM解析により検討し、効果的な対策案を絞り込んだ。その対策を実橋において試験施工し、応力測定により効果確認を行い、対策工法を確立した。

対象橋りょうは支間長52.5mの下路トラス橋であり、曲線区間の斜角桁となっており、曲線半径4000m、カントが110mmの緩和曲線内に位置している。き裂発生箇所はまくら木受台であり、この部材は曲線区間の桁においてカントを設定するために設置されている部材である(図-1)。

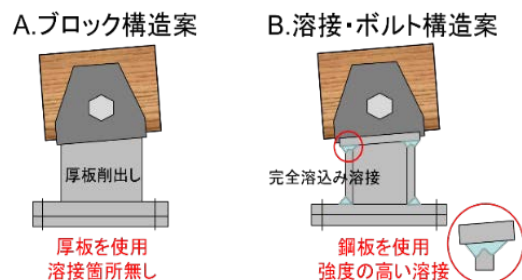
図-2 対策案概要図

既往の研究の結果<sup>1)</sup>、既設まくら木受台の問題点として2点挙げられる。①まくら木受台ルート部に応力集中して、き裂に至る点、②き裂発生箇所は片面隅肉溶接であり、強度が弱い点である。そこで、溶接自体をなくすAのブロック構造案、溶接強度等級を上げるBの溶接・ボルト構造案の2案を検討した(図-2)。A案は鋼ブロックを削り込んで製作するため、溶接がなくき裂発生の懸念はないが、コストに難がある。B案は鋼板を完全溶け込み溶接で接合し、疲労強度を高くする構造であり、A案より低コストではあるが、溶接箇所の疲労耐久性について検討が必要である。そのためB案についてFEM解析により疲労耐久性を検討した。受台モデルは今回き裂の発生していた上側溶接部を完全溶け込み溶接とし、下側溶接部は片側開先溶接とした。解析結果(図-3)より、き裂発生箇所の応力は完全溶け込み溶接とすることで低減できることを確認した。

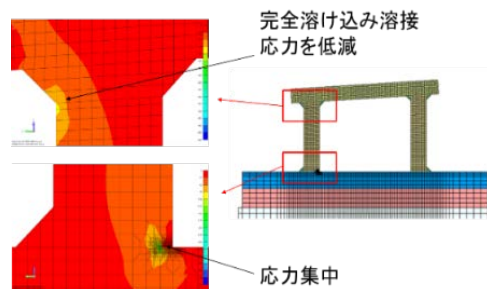
図-3 FEM 解析結果 (対策案)

しかし下側溶接部の片側開先溶接は比較的強度が弱いいため、応力が集中していた。き裂の発生する可能性について検討するため、公称応力位置の応力を確認した(図-4, 5)。上側溶接部は完全溶け込み溶接であり、強度等級はD等級となる。公称応力位置の応力は疲労限内に収まる値となったため上側溶接部は構造上の問題ないことがわかった。また下側溶接部に関しては片側開先溶接であり、強度等級はH等級となる。公称応力位置における応力は疲労限内に収まっているため、応力集中箇所は存在するものの、下側溶接部も構造上の問題

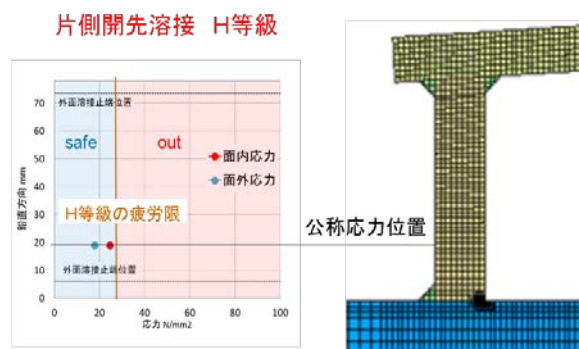
図-5 公称応力位置の面内・面外応力(下側溶接部)

はないことがわかった。製作面に関して、A 案は材料に厚板を使用するため、受台高さが高いと材料がないという点、B 案は鋼板を溶接するため、高さが低いと溶接できないという点が問題であった。それぞれが製作できる高さの範囲(図-6)を示す。実橋にて2案の試験施工を行い、応力測定による効果の確認を実施した。B 案の軌間側に張り付けた4箇所(図-7)の応力測定結果(図-7)より、いずれも低い応力であり、面外応力もほとんど発生していないことがわかる。また、他の側面についても同様に小さな値となっていた。上側溶接部は強度等級がD 等級であり、最大応力範囲 2.6MPa にバラつき係数 1.7 をかけても 4.42MPa であり、疲労限 84MPa を超えないため、き裂発生の可能性はないといえる。下側溶接部に関しては強度等級が H 等級であり、最大応力範囲 6.5MPa にバラつき係数 1.7 をかけても 11.1MPa であり、H 等級の疲労限 23MPa を超えないため、き裂発生の可能性はないといえる。他の側面についても同様にき裂発生の可能性はない結果となった。

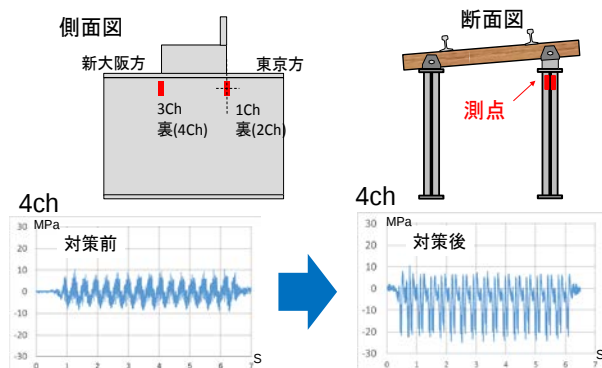
図-8 応力測定結果(腹板鉛直応力)

主要部材への影響を確認するため、A 案及び B 案における縦桁の公称応力について検討した結果、対策前の 26.2MPa に対し、対策後は 26.7MPa であり、縦桁への影響はないと言える。しかし、まくら木受台直下の縦桁腹板の鉛直方向応力について確認したところ(図-8)、対策前の 19.7MPa に対し、対策後は 35.4MPa となり、応力が大きくなった。まくら木受台直下の腹板は対策によって局部的に悪影響がみられたため受台構造の改良を検討した。その結果、上フランジと受台の間に設置しているフィラープレート(線路方向に延長し、断面急変を緩和する構造)がより有効であると考えられることから、試験施工及び応力測定を実施した。その結果(図-9)、延長前は 35.4MPa であったのに対し、延長後は最大 22.2MPa となり応力低減効果を確認できたことから、まくら木受台直下の腹板への対策としてフィラープレートを延長する構造を採用することとした。
