## 水主町架道橋におけるリベット頭部破断の原因究明と対策の策定

東海旅客鉄道株式会社 名古屋土木技術センター 正会員 ○岩田 耕平  
 東海旅客鉄道株式会社 名古屋土木技術センター 久村 剛  
 東海旅客鉄道株式会社 名古屋土木技術センター 野中 大輔

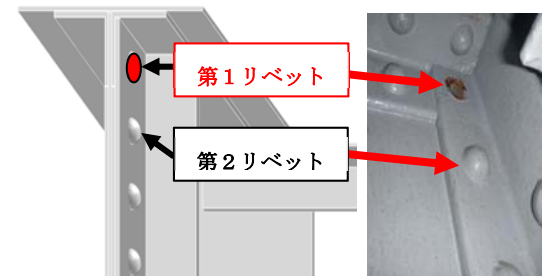
図-2 変状発生位置

平成27年10月、中央本線上り線4連目の対傾構及び上支材が接合された中間補剛材第1リベット（これ以降、補剛材上端から第1リベット、第2リベットという）の頭部破断が発見された(図-2)。水主町架道橋では、平成27年4月に鉄桁特別検査を実施し、同月にペイント塗替を完了している。検査時に中間補剛材リベットからの錆汁が発見されなかったこと及び破断面にペンキが付着していなかったことから、外見上の変化からは変状を発見することが困難であったと考えられる。なお、破断したリベットの残存部については、リベット軸にゆるみは生じておらず、支圧耐力の低下は僅かと考えられ、継手耐力上の問題はない。

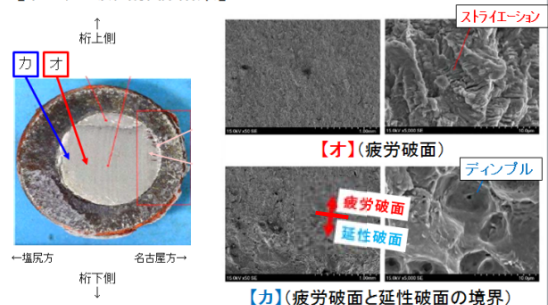
写真-1 疲労破面

リベット破面を電子顕微鏡にて解析した結果、①規則的な縞模様を示すストライエーション（繰り返し応力作用により亀裂が発生し、その後、亀裂が進展する際に形成される疲労破面に特徴的に現れるもの）、②穴ぼこ上の模様を示すディンプル（過大な荷重を加えて破断されるまでに大きな塑性変形を伴う延性破壊を示すもの）を確認した(写真-1)。また、材質については欠陥の痕跡がない結果が得られた。

以上より、リベットに軸方向（引張）の繰返し振幅負荷が作用し、リベット首部の補剛材隅角部側を起点として橋軸方向に疲労亀裂が進展し、最終的に延性破壊によりリベット頭部破断に至ったと推定できる結果となった。

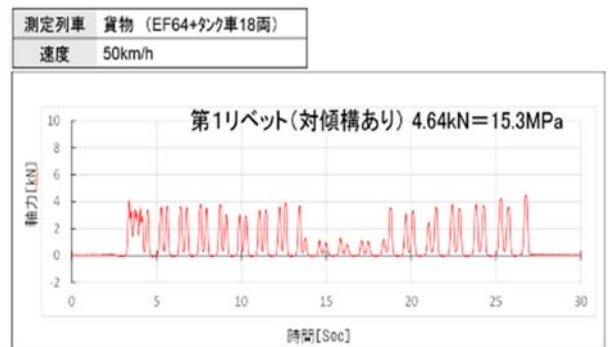
図-3 測定結果(軸力)

測定は、第1リベットに発生する軸方向の応力について、トルシア形高力ボルトへの埋め込みゲージ法を用いて測定した。なお、リベットの強度等級は明らかにされていないため、鉄道構造物の疲労設計指針における高力ボルトの疲労強度等級K5（打ち切り限界 15.0MPa）を準用し評価することとした。測定の結果、リベット軸方向に打ち切り限界 15.0MPa を超過する 15.3MPa の軸応力が発生しており、疲労破壊が発生する可能性が実証された(図-3)。

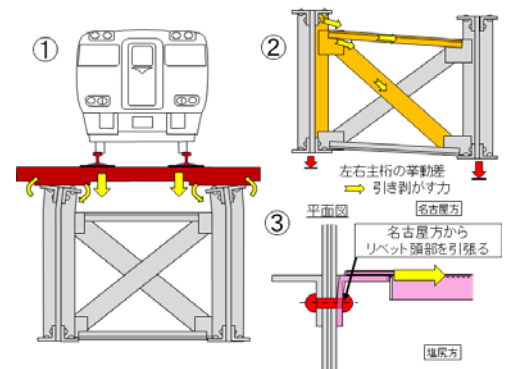
図-4 変状発生メカニズム

各結果をもとに変状発生メカニズムについて次の通り整理した(図-4)。  
①上支材が低い位置であるため、車軸時に上フランジ付近の首振りが発生している。  
②左右主桁の挙動差により上支材・中間対傾構に引張力が作用し、ガセットを介して中間補剛材を引き剥がす力が発生している。  
③これらの複合作用により車軸通過時に第1リベットの中間補剛材隅角部側からリベット頭部に繰返し引張力が発生する。以上により第1リベットにおいて疲労損傷が進展し、リベット頭部の破断に至ったと考えられる。

変状発生メカニズムを踏まえ、変状発生の抑制のためには中間補剛材を引き剥がす力を抑制することが望ましい。そのためには、左右主桁の複雑な挙動差の発生源と考えられる支点部（沓座・ピン）の修繕や上ラテラルの設置等が必要となり、対策が大規模となるため、時間と費用面での課題が発生する。

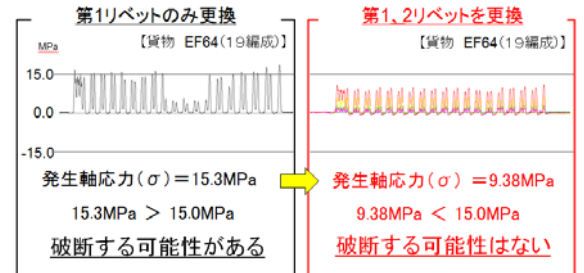
図-6 効果の検証

第2ボルトの締結力により、第1ボルトの軸力が低下

そこで、簡易な応急対策工として第1、第2リベットを高力ボルトに更换し、リベット破断を防止することとした(図-5)。なお、この対策は、第1、第2リベットを高力ボルトに置き換えることによって、締結トルクによる軸力を導入し中間補剛材を引き剥がす力に抵抗力をもたせることを目的としている。リベット破断箇所において本対策を実施し、実橋測定において効果の検証を行った。その結果、対策前に打ち切り限界を超過していた第1リベットの軸応力は、9.38MPaに低下しており、高力ボルトの打ち切り限界 15.0MPa を下回る値となり、有効性が実証された(図-6)。
