新幹線合成箱桁橋の支点部における変状と対策について

東日本旅客鉄道(株) 正会員 ○ 浜田 栄治
 東日本旅客鉄道(株) 秋山 啓太
 東日本旅客鉄道(株) 清水 達哉
 東日本旅客鉄道(株) 菅井 正

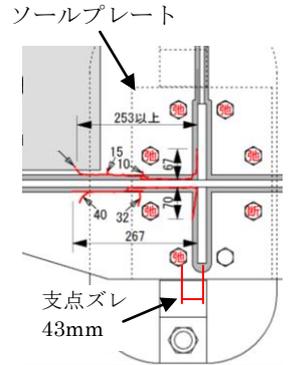
図2 変状内容

現地調査を実施したところ、支点部付近における下フランジ首部及び、端補剛材下端部に亀裂が確認された(図2)。下フランジの亀裂は、ソールプレート前縁

付近において複数交差している状況であった。亀裂変状の他には、セットボルトの緩み、支承のあおり、支点のズレが確認された。また、橋軸方向の移動に対する支承の可動不良も認められた。また、応力を測定したところ、当該桁付近の下フランジ上面では195MPaの高い応力範囲が認められた。

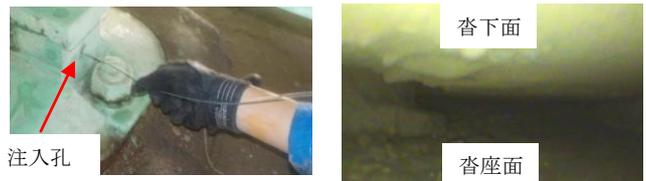
写真1 注入孔(左)および桁座状況(右)

桁本体の据付け状況を確認するため、ファイバースコープを桁下面に挿入したところ、桁座モルタルの充填不良が確認された。(写真1)

対策工法としては、変状発生の主要因である沓座の打替え及び、亀裂発生箇所における当板補修とした。沓座の打替えの際には、桁の扛上が必要となるが、当該橋りょうの桁下には在来線が横断していることから、仮受工に多くの制約があった。したがって、仮受け工法として、ベント工・ブラケット工・桁座仮受工の3案を比較検討し、現地状況、工程、コスト等を考慮し桁座仮受による工法を採用した。(表2)

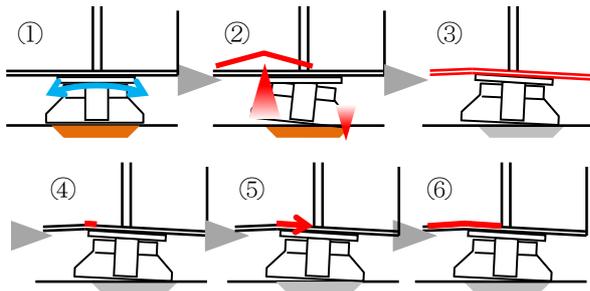
図3 変状発生メカニズム

調査結果から、変状発生までのメカニズムは以下のとおり推定する。(図2)

- ① 桁座の充填材が未充填であり、他の桁と比較して当該桁は設置時点からわずかに傾斜していたものと思われ、列車の繰返荷重によるロッキング挙動が生じる。
- ② ロッキング挙動による繰返し荷重の蓄積により桁座の傾斜が増大し、ソールプレート桁中央部側にて

下フランジが突き上げを受ける。

- ③ 傾斜の増大によりソールプレートのすべり面が平面性を失い、下フランジへの突き上げが常態化する。
- ④ 疲労が蓄積し、ソールプレート前面部の下フランジに亀裂が発生する。
- ⑤ 列車の繰り返し荷重により亀裂が進行する。
- ⑥ 桁端部側において 下フランジとウェブの応力伝達ができなくなった状態から桁支間側へ応力が推移し下フランジを折り曲げる方向へ進行する。

以上より、今回の変状は沓座の据付不良が主要因であると考えられる。
