## 鋼鉄道箱桁内に発生した疲労き裂の原因と対策

西日本旅客鉄道株式会社 正会員 ○越智 達也 小浦 貴明 大都 亮  
株式会社レールテック 正会員 松本 健太郎

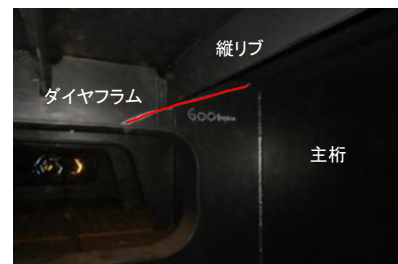
写真-1 変状例

列車本数が多い線区の溶接箱型橋りょうにおいて、箱桁内部のダイヤフラムや横リブからの疲労き裂が発生していることが確認された（写真-1）。これらのき裂は、そのまま放置しておくと主部材にき裂が進行する恐れがある。一方で、き裂の発生原因が不明確であったことから、対策工法を検討していくにあたりその発生原因の究明が必要となった。そこで本稿では、き裂の発生原因の究明と効果的な対策工法の提案を目的に、FEM 解析と対策前後の実働応力測定を行なったので、その結果を報告する。

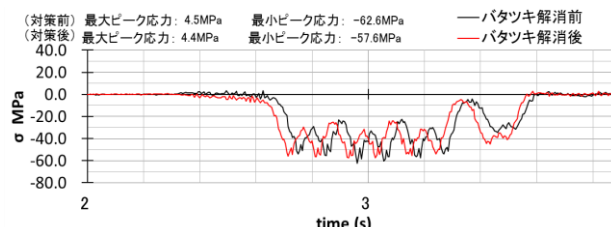
図-3 支点バタツキ解消前後の応力比較

貼付し応力測定（測定列車：EF210 貨物列車）を行った。図-3 に、スパン中央付近の横リブ切欠き部コバの応力測定結果を示す。バタツキ解消前後では、切欠きコバの応力はほぼ同程度であった。き裂 A が生じたスカラップ部も同様の傾向であった。ゆえに、スパン中央付近の横リブでは、き裂 A もき裂 B も支点のバタツキが主原因ではないと考えられる。

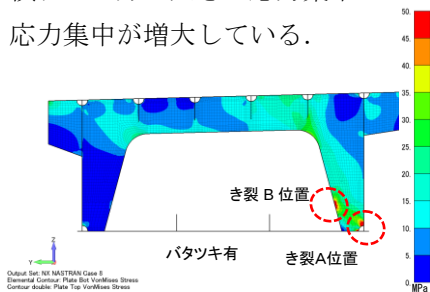
図-4 支点部付近ミーゼス応力分布

解析結果の一例を図-4、図-5 に示す。解析結果より、支点部付近と支間中央部付近のどちらにおいても、横リブ切欠き部（き裂 A と同位置）やスカラップ箇所（き裂 B と同位置）に応力集中が生じているものの、支点部周辺の横リブの方が大きい応力集中が生じていることがわかる。支点部周辺については、図-6 のようにバタツキがあると応力集中が増大している。

これらの結果からき裂 A と B ともに応力集中しやすい構造ディテール<sup>3)</sup>であり、支点部付近の横リブでは支点のバタツキが疲労損傷を助長させることが明らかとなった。

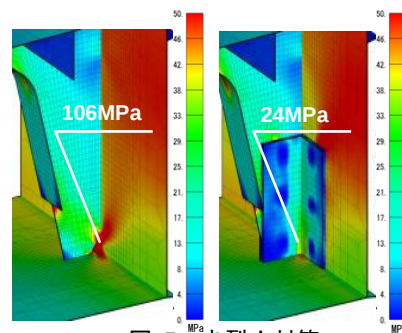
図-7 き裂 A 対策

- ①き裂 A: 箱桁ウェブと横リブ取付部下端スカラップ部の回し溶接止端に生じたき裂で、将来的にウェブへ進展する可能性がある。発生数は少ない。
- ②き裂 B: 横リブ下フランジ切欠部の回し溶接部から発生したき裂で、横リブウェブ内を斜め方向に進展している。発生数は多い。
- ③き裂 C: ダイヤフラム（または横リブ）と縦リブの交差部下端溶接部に生じたき裂で、横リブウェブを進展している。このタイプは、既報の研究結果<sup>1,2)</sup>と実測結果を踏まえて、短いき裂はストップホールと空ボルトで、長いき裂はストップホールに加えて、アングルで横リブ両面から当板を行った。これらの検討については本報告では省略する。

き裂 A については、き裂を覆うように桁内側にアングルで、桁外側に鋼板で挟み込むように高力ボルトで取り付けることで、ウェブ面スカラップ部の応力を約 75%低減できることを確認した（図-7）。

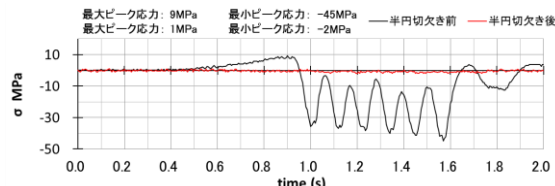
図-9 測点①の応力測定結果

図-9 に、対策前後の切欠きコバの応力測定結果を示す。対策前後で測点①切欠きコバの応力集中が解消されていることがわかる。また、測点②のスカラップ部の主応力についても増加が見られず、主応力方向の大きな変化も見られなかったため、解析どおり半円切欠きがスカラップ部に悪影響を与えないと考えられる。引き続き経過観察等を行い、対策効果を確認する予定である。

き裂 B に対する半円仕上げ工法を試験施工し、その対策効果を検証した。横リブ切欠部コバ（測点①）の溶接止端から 10mm 位置に単軸ひずみゲージを、横リブウェブスカラップ部（測点②）に 3 軸ひずみゲージを貼付し、応力測定（測定列車：貨物 EF210）を行った（写真-2）。
