## 東海道新幹線箱桁端部下フランジに発生した首溶接き裂の原因究明及び対策検討

東海旅客鉄道株式会社 正会員 ○高橋 眞  
 東海旅客鉄道株式会社 正会員 辻 英之  
 東海旅客鉄道株式会社 正会員 植村 潤

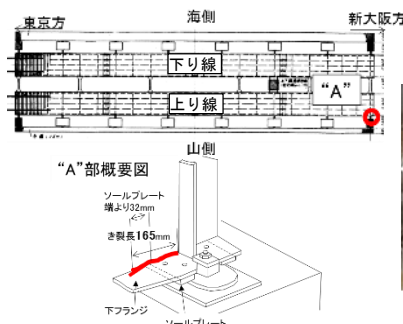
図-1 変状位置図及び概要図

東海道新幹線の鋼橋では、疲労に特化した検査体制として、8年周期で社員による近接目視の鉄けた特別検査を実施し、変状の発見及び補修・補強を行い、列車の安全安定輸送を確保している。今回、対象橋梁である支間長40m単連鋼箱桁において、桁端部下フランジ首溶接部き裂を発見した(図-1)。き裂は腹板に進展しておらず溶接ビード方向のため、構造上すぐに列車の走行安全性を脅かすものではないが、進展を抑えるための応急対策として、当て板補強並びに可動沓の可動を拘束し、き裂先端に応力が集中していると考えられた変位制限装置(写真-1)の孔拡大及びナット緩解を実施した。本稿では、き裂発生原因究明及び恒久対策工法を検討し実施したので報告する。

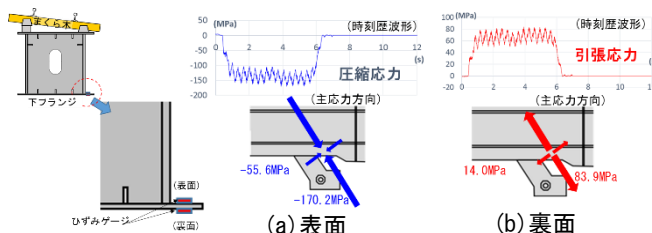
図-2 測定位置

き裂先端部の応力状態を確認するため、下フランジ表裏(図-2)での応力測定の結果、表面の主応力で最大170MPaの圧縮応力(図-3(a))であり、裏面の主応力値は引張応力が支配的(図-3(b))であることから、

下フランジがV字型に変形する曲げ応力が発生していることを確認した。

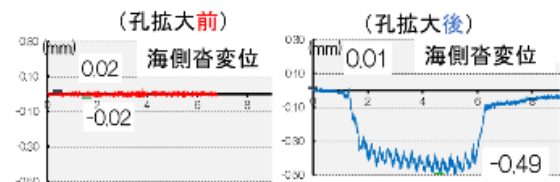
図-4 孔拡大前後の海側沓変位

沓移動量測定の結果、海側で0.04mmと小さかったが、応急対策実施後で0.5mmと大きくなった(図-4)。そのため、変位制限装置のアンカーが橋軸方向孔端部に接触し、更にナットで強く締め付けたことで、沓橋軸方向の可動を阻害し、き裂箇所に大きな局部応力を発生させていたと考えられ、沓の可動不良が、き裂発生要因の一つであると考えられた。

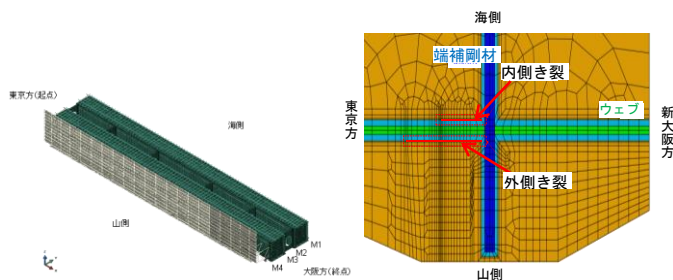
図-5 解析モデル全景

実橋測定・調査により得られた下フランジの局部応力状態の発生メカニズムを理論面から考察するため、桁本体の構造解析を行った。解析にはABAQUS ver. 6.14を用いて、桁本体と桁移動制限装置、防音工はシェル要素でモデル化した(図-5)。沓自体はモデル化せず、下フランジに対しての境界条件とした。また、新幹線荷重(H荷重)軸配置で局部応力が最も厳しくなる荷重位置で実測値に合わせこむ再現解析の結果、軸重を120kN/軸として静的解析を実施した。疲労き裂部分には重複節点を設けることで分離可能としてき裂開口を再現できるようにモデル化し、実

際のき裂長さと同じ長さでモデル化した(図-6). 海側変位制限装置及び沓の固着, 山側沓のソール PL が端部のみ接地, 支承支持位置ズレを条件として考慮した結果, 実測値にもっとも近い応答が得られた. また, 支承近傍で下フランジがめくり上がる面外変形(図-7)を引き起こすことで, 高い局部応力が首溶接に発生していることを確認した.
