東海道新幹線トラス橋の中間補剛材天端部に発生した変状の原因と対策

東海旅客鉄道株式会社 正会員 ○辻 英之
 東海旅客鉄道株式会社 正会員 高橋 眞
 東海旅客鉄道株式会社 正会員 植村 潤

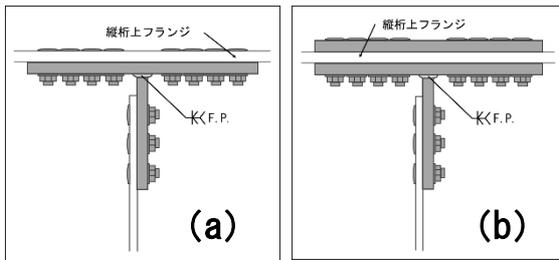
(a) き裂が上フランジに進展していない場合
 (b) き裂が上フランジに進展している場合
 図-1 対策図

東海道新幹線の下路トラス橋の縦桁中間補剛材天端溶接部（以下、「天端溶接部」という）において、過去より様々な変状対策が実施されてきた。現在確立されているものとして、(図 - 1) に示すように、既設の天端溶接部を切断し、変状が縦桁上フランジに進展している場合と、進展していない場合に分類し、T 型補強部材（以下、「T 型」という）の取付を実施してきた。しかし、この T 型 (図 - 1 (a)) の突合せ溶接部より、き裂が新たに発生したため、まくらぎ切欠き対策 (図 - 2) を実施してきた¹⁾。

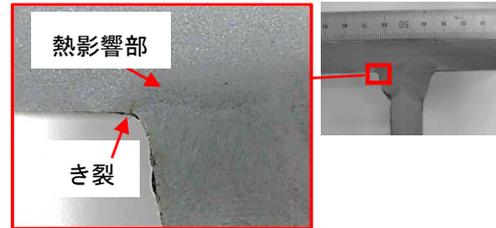
写真-1 断面状況

T 型に付着した塗料を完全除去するため、ブラスト処理を行った後に、湿式蛍光磁粉探傷試験を行った。き裂の位置を確認後、ワイヤーソーにより T 型を切断し、溶接断面をマイクロスコープにより観察した。その結果、き裂は、部材接合箇所である、完全溶け込み溶接止端部の、回し溶接角部近傍を中心にき裂が発生し、溶接による熱影響部を、円弧状に進展していることが確認できた。(写真 - 1, 図 - 3)

き裂は溶接止端部より熱影響部を斜めに進展しており、回し溶接角部近傍を起点として、円弧状に進展していることがわかった。これは、直接縦桁にまくらぎが敷設されていることにより、T 型の突合せ溶接部への圧縮応力による応力集中¹⁾に合致し、き裂は溶接部を起点とした面外曲げにより発生したと考えられる。

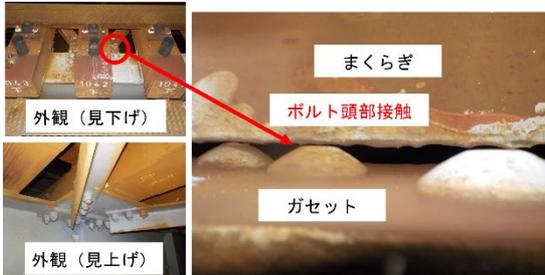
写真-2 縦桁上ラテラル取付ガセット状況

同条件の箇所、Case II は縦桁上ラテラル取付ガセット（以下、「ガセット」という）がある箇所、Case III はガセットが有り、まくらぎと上ラテラル取付ボルトとの接触がみられるもの（写真 - 2）、Case IV は、まくらぎ切欠きと同様の効果が得られると考えられる、まくらぎ下面へのプレート（以下、「PL」という）挿入²⁾（図 - 4）のみの箇所とした。

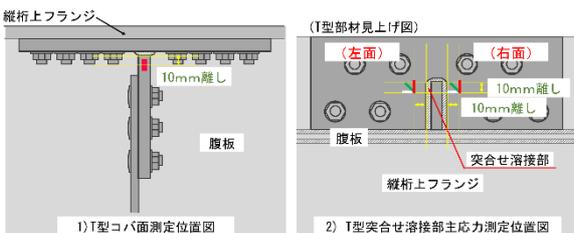
図-5 測定位置

測定位置を図 - 5 に示す。T 型突合せ溶接部と、列車載荷時に一番大きな値となると考えられる、T 型コバ面で応力測定を実施した。

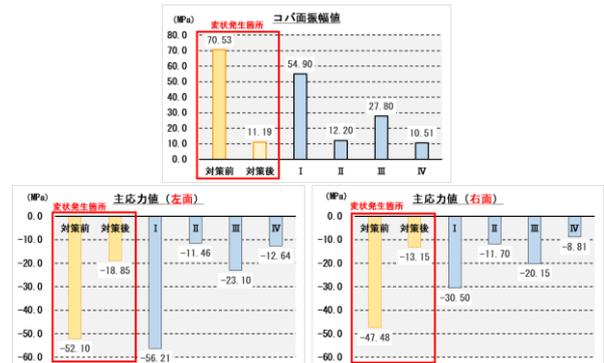
図-6 測定結果

コバ面の応力振幅値と T 型上フランジ下面の左面及び右面の主応力振幅値を図 - 6 に示す。コバ面それぞれの Case について比較した結果、①ガセットと PL が無い Case I が 54.9MPa と一番大きな値となった。②Case I と Case IV（PL のみ）で比較した結果、Case IV は 10.51MPa と小さく、これは PL があることで、まくらぎが縦桁上フランジとの接触が緩和され応力が低くなったと考えられる。③まくらぎ敷設位置に

ガセットが取付られている Case II と Case III で比較した場合、Case II が 12.2MPa に対して、Case III が 27.8MPa と大きな応力値であり、これは、上ラテラル取付ボルトとまくらぎの接触により、ガセットが取付られている上フランジがたわみ、コバ面に大きな応力値が発生していると考えられる。主応力測定では、全 Case ともに圧縮応力が卓越しており、Case I の左面 56.21MPa は変状対策前の左面 52.1MPa に近い大きな応力値となっているため、今後対策が必要な箇所であると推測される。

測定及び破面解析の結果より、き裂の発生原因は、まくらぎが縦桁上フランジや上ラテラル取付ボルトに接触することが原因であると考えられ、まくらぎと縦桁上フランジ及びまくらぎとボルトの離隔をとることで、接触が回避され、応力低減効果に繋がると考えられる。対策としては、PL 挿入も応力低減効果が得られることが改めてわかったが、設置には軌道扛上等の影響があることから、T 型の回し溶接部への負担軽減のため、「まくらぎ切欠き」が、直接桁にまくらぎが設置されている箇所の、天端溶接部のき裂対策として有効であり、上ラテラル取付ボルトが接触する箇所にも有効な対策であると確認できた。今後も必要な箇所については、「T 型+まくらぎ切欠き」を実施していくとともに、検査を確実にを行い、列車の安全安定輸送の確保に努めていく。
