## 張コンクリートの背面地山の風化とその変状対策に関する一考察

西日本旅客鉄道 正会員 ○上野 知也 正会員 西田幹嗣  
 日特建設 正会員 窪塚 大輔  
 広成建設 藤村 義和

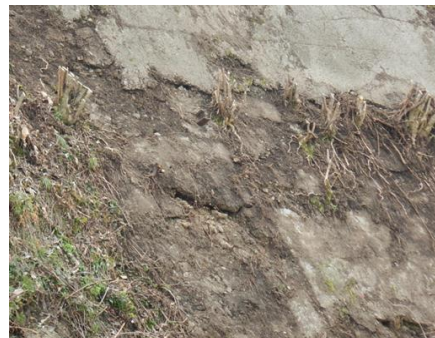
図3 張コンクリートの変状箇所の一例

調査箇所の切土のり面に対して全般検査を実施した結果、エリア A では表層土がクリープした形跡があり、エリア B とエリア C では張コンクリートにき裂や陥没等の変状が発生していた(図 3)。張コンクリートの変状原因を把握するために陥没箇所を調査した結果、背面地山が風化して張コンクリートと背面地山の密着性が低下したことが主たる原因と考えた。また、張コンクリートの厚さに着目すると、変状が著しいエリア B の張コンクリートの厚さは 5cm 程度と薄いのにに対して、比較的健全なエリア C の張コンクリートの厚さは 20cm 程度あった。同じ時期に施工された張コンクリートの厚さが異なっている経緯は不明であるが、エリア B は張コンクリートの厚みが薄くかつ上部からの雨水浸透も可能であるため背面地山の風化を助長させたと考えられる。

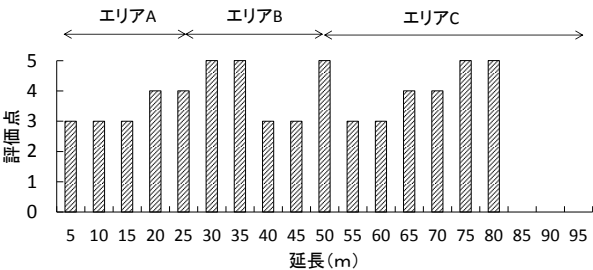
図4 鉄筋貫入試験の結果

す5段階で評価した。試験位置はのり尻から高さ1m程度とし、線路方向に5m間隔で実施した。鉄筋貫入試験の結果を図4に示す。エリアA、B、Cともに地山が風化していると想定できる評価点3があり、エリアB、Cではいずれも張コンクリートに変状が認められる箇所であった。エリアBで評価点5となった箇所は開放のり面が岩盤である箇所、エリアCで評価点5となった箇所は張コンクリートに変状が認められない箇所であった。

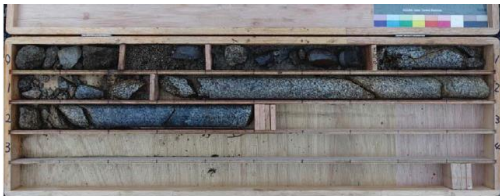
図5 ボーリングコア

簡易ボーリングは、鉄筋貫入試験の結果から背面地山が著しく風化している箇所を選定して、背面地山の風化の厚さを確認するために実施した。今回の調査では、鉄筋貫入試験で評価点3の箇所から張コンクリートの変状が最も著しい箇所を選定した。簡易ボーリングの削孔位置はのり尻から75cm、削孔はのり面に対して直角に実施した。ボーリングコアを図5に示す。深度75cmまではマサ状の粗砂が主体の風化したD級岩盤であった。深度75cmから深度140cmまではC<sub>L</sub>級岩盤、深度140cmから220cmはC<sub>M</sub>級岩盤、深度220cm以深はC<sub>H</sub>級岩盤であった。これらの調査結果から図4の延長60mまでは背面地山の風化が進行していると考えられ、その風化の厚さは75cm程度と推定される。一方、延長60mから終点方までは風化の程度は小さいと推定される。なお、今回の調査箇所において鉄筋貫入試験と簡易ボーリングによる背面地山の調査は2日間(夜間)で完遂できた。
