## 鉄道トンネルにおけるはく落実態に関する一考察

○JR 東日本 正会員 込山 実  
JR 東日本 正会員 鈴木 尊

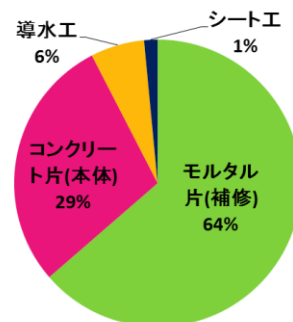
図-1 はく落事象内訳(新幹線)

当社のトンネルで発生したはく落事象について、補修工として施工された吹付モルタルや化粧モルタル等のモルタル片と、覆工本体のコンクリート片等の種類別に新幹線・在来線に分類し整理した。結果を図-1、図-2 に示す。トンネル内のはく落事象の特徴として新幹線・在来線とも補修工として施工されたモルタル片が約 6 割を占めていることが確認できた。次に新幹線、在来線とも覆工本体のコンクリート片が約 2 割を占め、在来線では覆工本体のれんが片が約 1 割を占めていることが確認できた。その他に導水工が約 1 割を占めることが確認された。

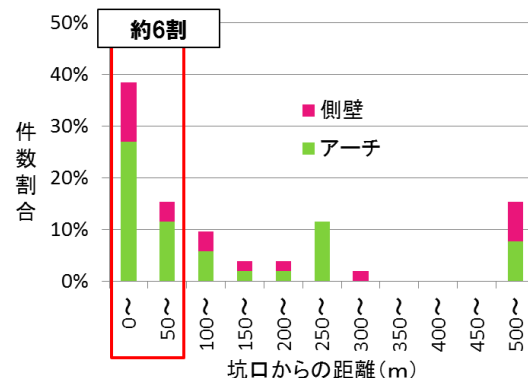
図-4 補修モルタルはく落位置別割合

50m ごとの区間に分割し、はく落発生件数を区間別に集計した。結果を図-4に示す。坑口から100m未満で発生した件数が約6割を占めており、そのうちアーチ部が全体の約4割を占めている。また、トンネル内に向かうにつれて発生割合が減少していく傾向にあることが確認された。

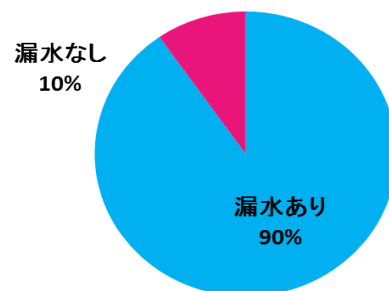
図-5 漏水有無内訳

補修モルタルのはく落に漏水が影響しているかを確認するため、はく落発生箇所の漏水の有無について分類をおこなった。分類は漏水の有無が報告されている事象を対象とした。結果を図-5に示す。漏水箇所が発生したはく落事象が約9割を占めていることが確認された。

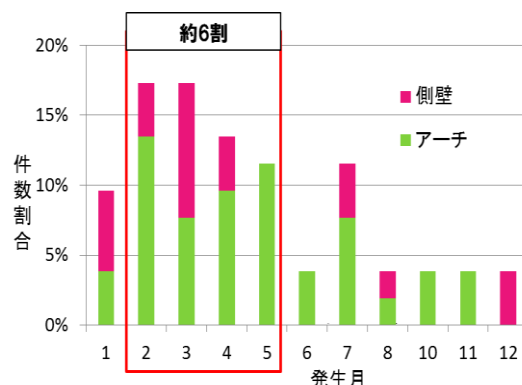
図-6 発生月別割合

補修モルタルのはく落が時期により発生数に違いがあるのかを確認するため、はく落事象が発生した月別で分類した。結果を図-6に示す。2月～5月に発生した事象が全体の約6割を占めている。これは当社のエリアを考慮すると、凍結融解の影響が大きい融雪期を含む時期に発生していると考えられる。

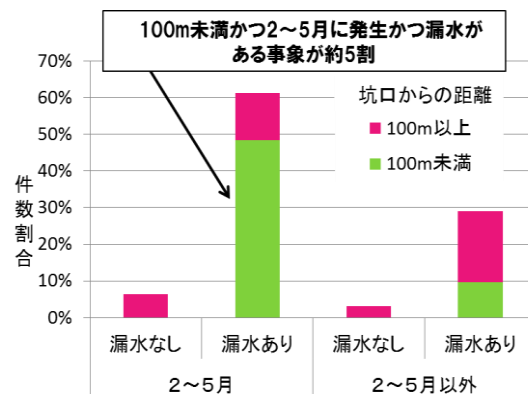
図-7 発生位置、発生月および漏水有無別割合

発生位置、漏水の有無、発生時期を重ね合わせて坑口から100m未満と100m以上で分類した。結果を図-7に示す。100m未満かつ2月～5月に漏水が確認されたはく落事象が約5割を占めることができる。

以上のことから、補修モルタルのはく落事象は漏水の凍結融解作用が要因の一つとして発生していると考えられる。

トンネル坑口付近は外気の影響により漏水の凍結融解作用が生じやすいと言われているが、補修モルタルのはく落事象を分析することで、定量的に示す事が出来た。これらの分析結果をトンネルの維持管理における一つの指標とし、「補修モルタルが坑口部に設置されており、漏水が発生している箇所」は検査における着眼点として採り入れ、鉄道トンネルの適切な維持管理に努めていく所存である。
