トンネル中央通路側壁傾斜の原因と対策に関する検討

西日本旅客鉄道(株) 正会員 ○渡邊 晃久
 西日本旅客鉄道(株) 弓岡 省吾
 西日本旅客鉄道(株) 正会員 小谷 洋平
 大鉄工業(株) 坂田 和也

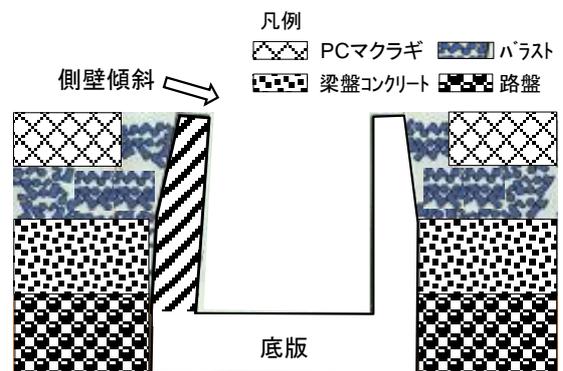
図-3 側壁傾斜状況

建設後24年が経過し、延長L≒200m程度に渡り傾斜進行が顕著となった状況を示す(図-3)。以降、下げ振りによる傾斜計測と、通路左右の天端に設置したピン間隔の計測により、数値管理を行っている。また、建設後26年にて、通路下部に噴砂が発生し、盤ぶくれの可能性を確認したことから、より定量的な計測を行うため、エクステンソメーターを用いてトンネル覆工側壁と中央通路天端の距離を継続的に計測した。これらの測定結果から、トンネル側壁からの押し出しによる影響は認められないことが確認された。

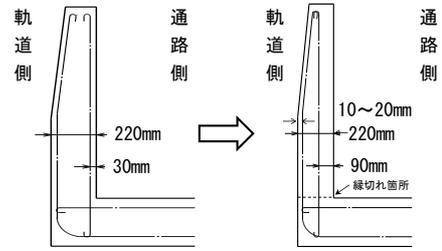
図-4 鉄筋かぶり調査

側壁傾斜の原因を把握するため、側壁について、通路側及び軌道側の詳細調査を実施した。鉄筋の縦断方向配置間隔は、設計図通りとなっている。しかし、横断方向通路側の鉄筋かぶりは、設計値30mmに対し90mm程度

あったことから通路側の鉄筋が、軌道側に偏って配置されていることがわかった。また、側壁基部と底版の縁切れ箇所の一部をはずり、鉄筋が破断していることも確認した(図-4)。写真-1上は、側壁基部の切断面の様相である。軌道側の鉄筋かぶりは、設計値30mmに対し10~20mm程度であった。また、縁切れ箇所の鉄筋断面(写真-1下)が一樣に腐食していることを確認した。調査結果から、当該トンネルの一部区間については、側壁の配筋が設計図通り施工されておらず、このため鉄筋腐食による耐力低下が生じたと考えられる。

以上より、水の浸入や列車荷重の繰り返しの影響により、側壁基部に縁切れが生じ、曲げ剛性が低下し側壁の傾斜が進行したものと考えられる。
