## 新幹線トンネルにおける路盤隆起対策と効果の検証

東日本旅客鉄道株式会社 高崎土木技術センター 正会員 ○久保原 猛  
北川 一希  
藤田 麻里

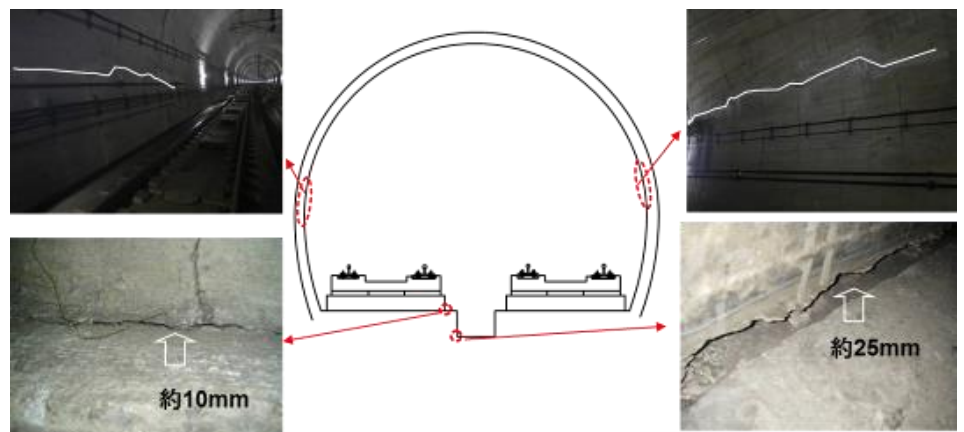
図3 変状概要図

一ノ瀬トンネルは、1990年～1995年に建設された延長6,165mの新幹線複線断面トンネルである。施工はNTAMで路盤はインバート構造である(図2)。当該トンネルは1997年の開業以来、一部の区間において1mm/年程度の軌道隆起が確認されたため、2度の軌道整備を実施してきた。しかし、2003年頃から隆起速度が1mm/月に急進し、開業からの累積軌道変位量(高低40m弦)は20mmに達した。トンネル自体にも中央通路部の線路方向に連続するひび割れ、中央通路側部および路盤コンクリートに横断方向の多数のひび割れが確認された(図3)。

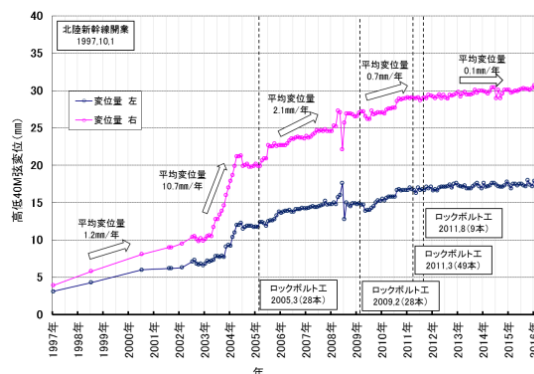
図6 軌道高低変位計測結果

開業以降軌道変位が上昇していたが、対策を実施していく中で徐々に収束している(図6)。

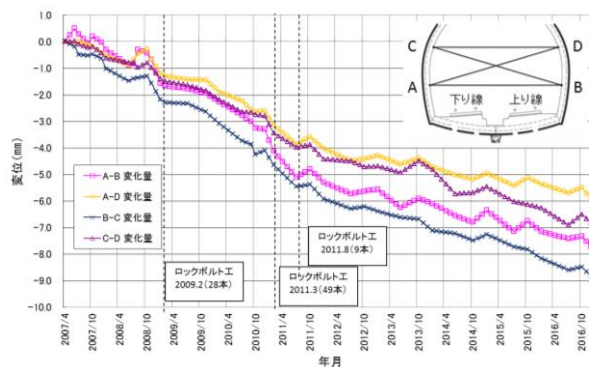
図7 内空変位計測結果

当該断面では季節変動の傾向を示しながら縮小しているが、年間平均変位量は低下している(図7)。

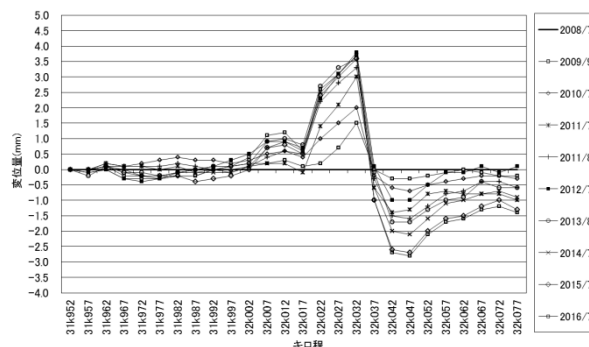
図8 水準測量結果

2011年の対策以降変状箇所では、対策後急激な隆起は確認されていない(図8)。
