塗装材料を用いたトンネル内装工の現状と適用性の検討

(株)高速道路総合技術研究所 正会員 ○増田 弘明
 中日本高速道路(株) 正会員 八木 弘
 (株)高速道路総合技術研究所 正会員 海瀬 忍

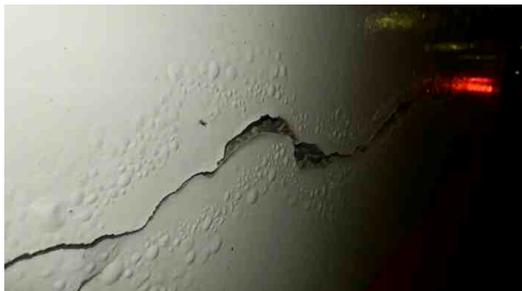
目視観察を行った有機系塗装と無機系塗装の状況を以下に記述する。有機系塗装は、遊離石灰による汚れの付着、覆工クラックに沿った割れや塗膜の膨れが生じていたが、塗膜単独での割れや剥がれはほとんど無く、塗膜としては概ね良好な状態を保っていた。一方、無機系塗装は、有機系塗装に比べ塗膜が硬く、施工後9年経過したトンネルでは、覆工クラックに沿った割れが生じ、清掃によって塗膜が剥がれ、散乱している状況が見られた。また、写真-3に示すとおり、素地調整不足の箇所においては、覆工コンクリートの巣穴や凹凸が目立ち、塗膜表面に生じた凹凸に清掃後も汚れが残りやや黒ずんでいる状況が確認され、今後反射率の低下が懸念される。

写真-1 有機系塗装の状況（施工後25年経過）

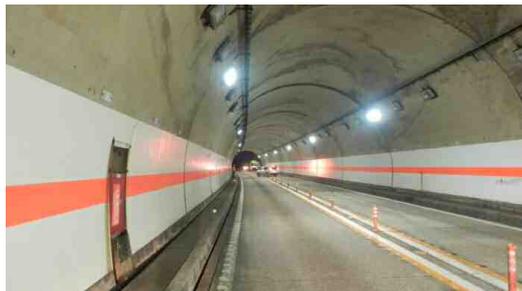
写真-2 無機系塗装の状況
(施工後9年経過)

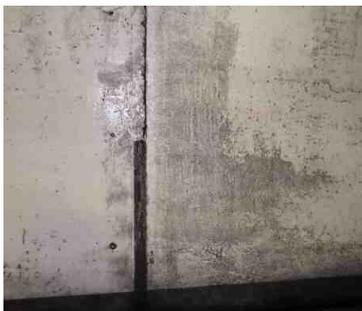
写真-3 無機系塗装の覆工の巣穴・黒ずみ状況
(施工後3年経過)

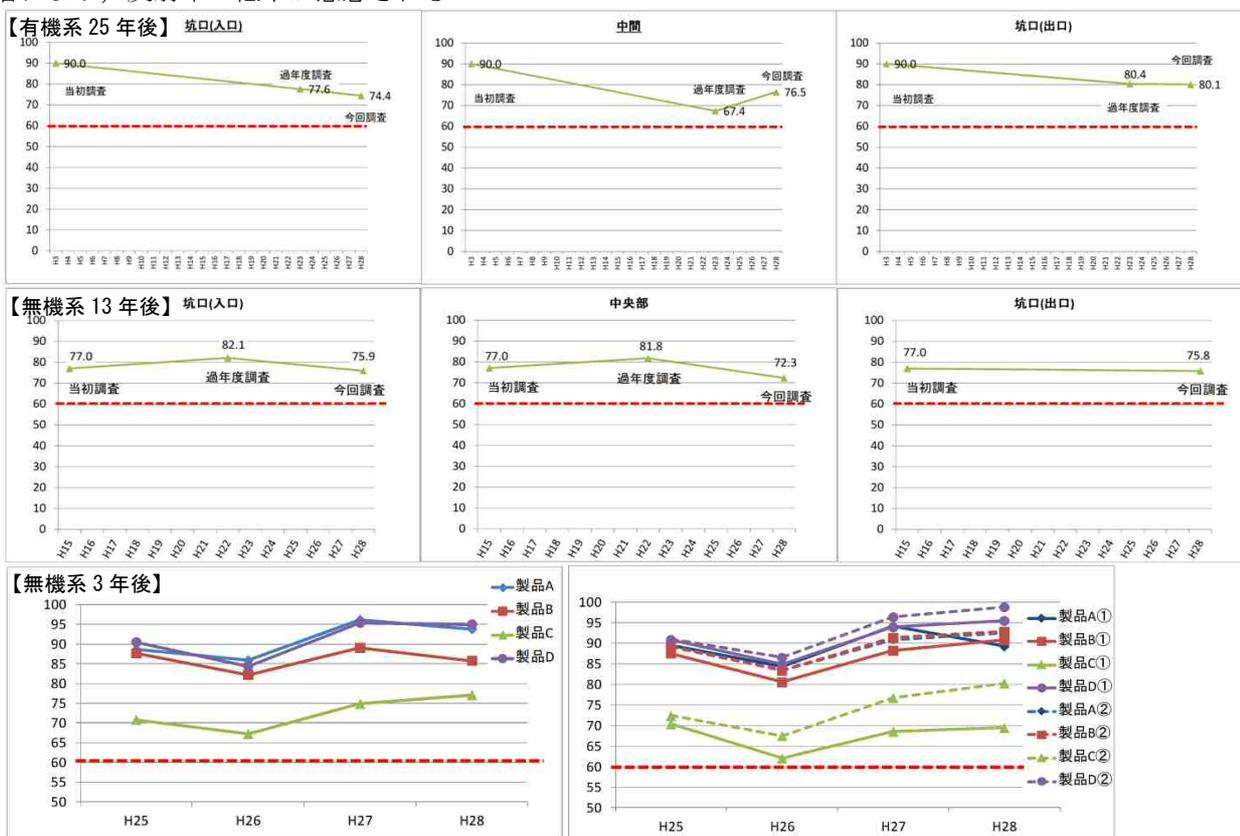
図-1 塗装内装の反射率経年変化図

反射率の経年変化図を図-1に示す。有機系塗装は、施工後25年が経過したトンネルのデータである。また、無機系塗装は、平成15年に施工された製品で、施工後13年が経過している。反射率は清掃後60%以上が望ましいが、塗膜の健全な部分は、いずれの製品も60%以上あり、調査を実施した平成28年時点では、洗浄回復性に問題がないことが確認された。しかし、一部の無機系塗装においては、初期段階から反射率が低く、今後更なる汚れの付着により、反射率の低下が懸念される。
