## トンネル更新事業におけるタイル直張り内装の品質確保について

東日本高速道路(株) 佐久管理事務所 正 安積 淳一, 森川 拓実  
 同 上越管理事務所 下岡 英智  
 (株)松榮技研 正 ○松平 智  
 (株)ネクスコ東日本エンジニアリング 正 中野 清人, 正 倉持 典幸

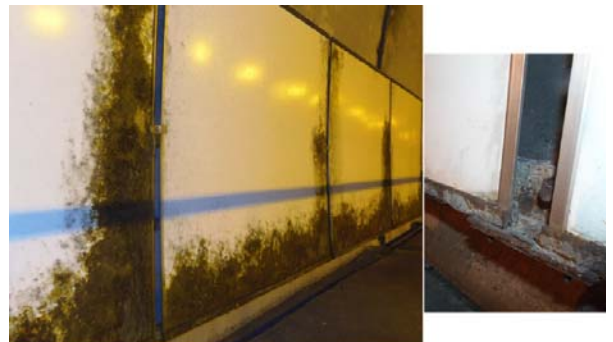
写真-1 内装板と取付け金具の劣化

されている. いずれも 20 年経過し, 取付金具の腐食と板の劣化(写真-1)のため, タイル直張りに更新されている. 白色系照明の更新が適宜, 行われトンネル内視環境が改善されてきており, 内装高さを 2.5m とした.

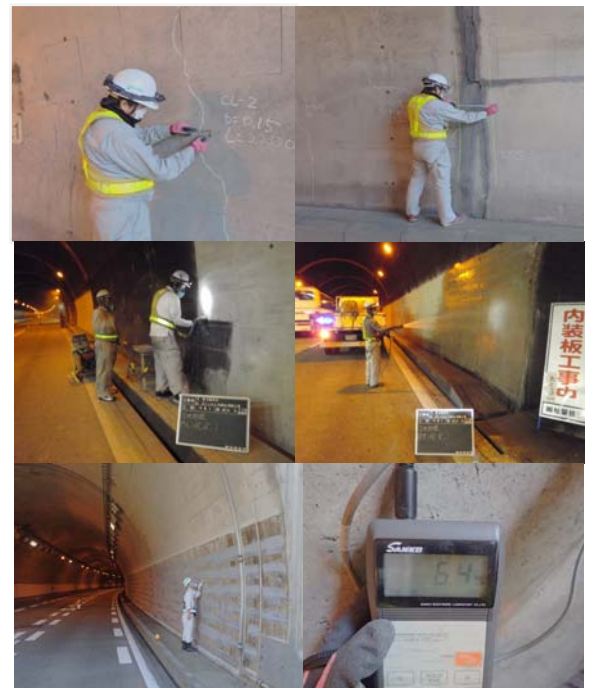
写真-3 現地作業状況

(左上から, ひび割れ調査, 漏水調査, サウンディング, 水による洗浄, 不陸調整, 含水率測定)

- ①覆工点検・調査(ひび割れ箇所, 漏水箇所を確認)
  - ②ひび割れ注入, 漏水対策, ③全面汚れ除去(サウンディング処理) ④水洗い, ⑤プライマー塗布, ⑥凹部を接着剤で不陸調整, ⑦表面含水率測定(8%以下を施工条件, 結露条件は除外)
- ひび割れ箇所や漏水調査等, 全体工程にも影響, 特に表面含水量で条件を満たさない場合は, 施工を延期することとした.

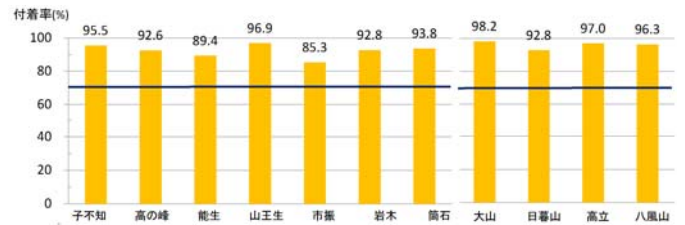
図-1 トンネルごとの付着率

図-1 にトンネルごとの付着率、図-2 に上信越道と北陸道の各々で全てを合計したものの頻度分布を示す。付着率は、全てが基準値（70%）を上廻り、ほぼ 90% 程度となっている。頻度分布から両路線の傾向は概ね類似しており、90% 以上を超える頻度が非常に多いことがわかる。

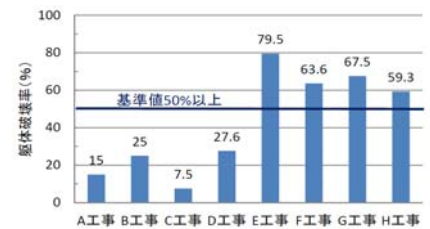
図-3 過去の工事の躯体破壊率

図-3 に旧基準における工事の施工記録から、躯体破壊率（以下「破壊率」という）を写真から数値化したものである。破壊率は覆工の中で壊れた面積を比率で表したものであり、新しい基準値を下廻る工事が半数あることがわかる。

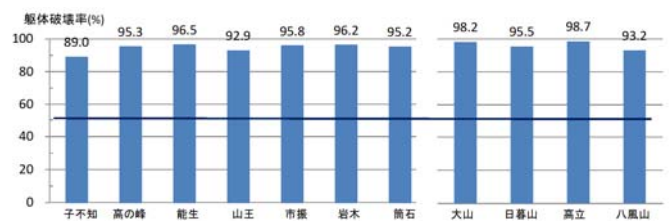
図-4 トンネルごとの躯体破壊率

図-4 にトンネルごとの破壊率を示す。覆工は 20 年以上であるが、破壊率は基準値を大きく上廻り、概ね 90% 以上である。躯体破壊は、接着剤の使用以上に、覆工状況等に影響を受けるが、図-3 と比較して明らかに品質が向上していることがわかる。図-5 に八風山トンネルと不知子トンネルの付着率の頻度分布を示す。両者では、やや八風山の方が良好に見えるが、図-4 の破壊率ではともに基準を大きく上廻り、その差は破壊率 4% 程度と大きな差ではない。また、図-2 と図-5 の比較で頻度分布は類似しており、付着率に応じた破壊率となっているように見える。しかし、図-1 と図-4 の比較から、付着率が低い方の能生と市振は破壊率 95% 以上、破壊率が低い不知子では、付着率 95% 以上とことから、今回のレベルにおいて品質の差は有意ではないと考えられる。

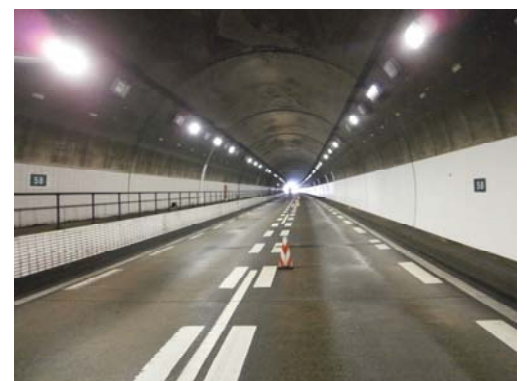
工事完了後、内装板がタイルに更新され、反射率だけではなく光沢度も増し、覆工と路面との違いが明確化され、各々との境界がより、明瞭な走行環境となった（写真-4）。

関越トンネル I 期の側壁タイルは、初めて接着剤で施工されたものであり、30 年以上を経過して現在、問題は生じていない。更新中の上信越道の側壁タイルは写真-4 のとおり健全であり、今後も継続して使用することとした。本報告のタイルの施工は、これまで以上に品質に留意した施工となっていることは明らかであり、長期の耐久性が期待できるものと考えている。

写真-4 更新後のトンネル内視環境  
(高立トンネル)
