## 高度経済成長期に建造されたトンネルの変状原因と対策

東日本旅客鉄道株式会社 正会員 ○酒井 景祐  
東日本旅客鉄道株式会社 正会員 今野 恵子

本報告では、高度経済成長期に建設されたトンネルにおける覆工表面に生じた変状の原因推定と、その対策工について述べる。

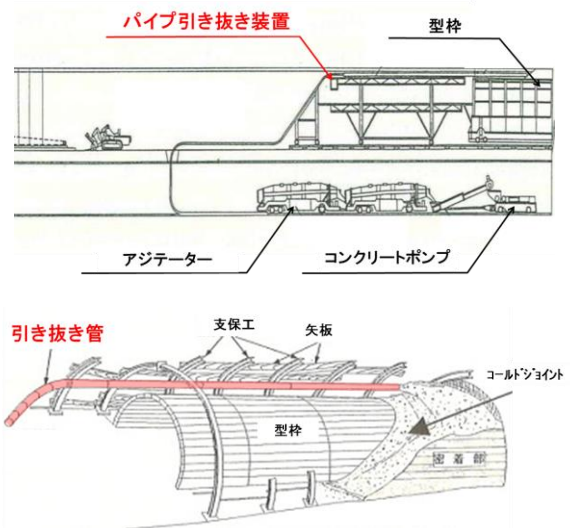
図-2 引き抜き管工法<sup>2)</sup>

変状原因はコンクリート打設時の施工不良と推定される。一般的に、1954年～1973年頃の高度経済成長期に建造されたトンネルは、建設需要の拡大による有能な技術者不足や材料不足により、コンクリート自体の品質や施工品質が低い場合が多い。また、当時の矢板工法はアーチ部コンクリートを打設する際にプレスクリートを用いた引き抜き管工法（図-2）が主流であり、コンクリー

トを圧送する管を引き抜きながら打設する方法で、材料分離が発生しやすく、充填不足により打設目地の始点クラウン部に豆板などの脆弱部が発生しやすい欠点がある。当該トンネルにおいてもこの工法が採用されており、覆工変状展開図（図-3）に示すコールドジョイントの形状より、右から左に打設されたと推測でき、施工目地の始点において材料分離により土砂化した非常に強度の低い豆板が確認されている。

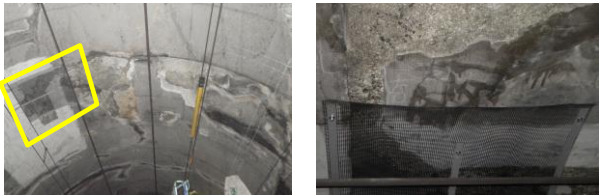
写真-2 ネットによる仮復旧

- 2) 断面修復の工程で、シート添付までトリカルネット で仮復旧し、剥落リスク軽減を図った。(写真-2)

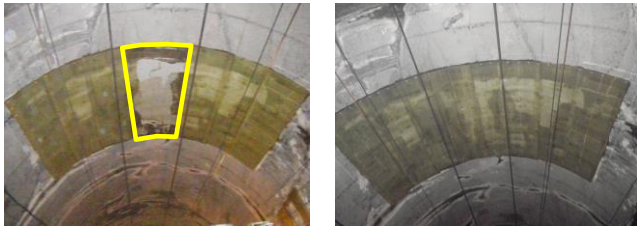
写真-3 クラウン部 施工前

写真-4 クラウン部 施工後

- 3) シートを施工する際、クラウン部以外を先行して施工し、最後にクラウン部を施工した。(写真3,4)
