のり面防護工の降雨に対する現有性能評価に関する研究

東日本旅客鉄道株式会社 正会員 ○籠 雅貴

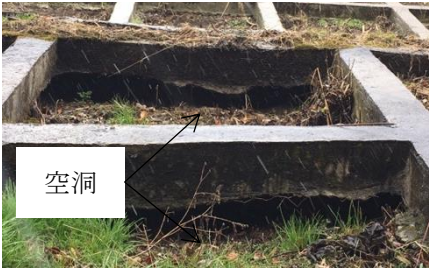
のり面防護工の躯体背面に図-1 に示すような空洞が生じている場合、地下水やのり肩部または躯体ひび割れ箇所からの雨水流入によって、表層土砂が水抜きパイプを伝って流出したと判断することができる。

張コンクリート工や石張工のように地山と緊結するためのアンカーがない構造では、躯体の表面浸食防止効果の低下が懸念される。また吹付格子砕工や現場打コンクリート格子砕工のようにアンカーがある構造では、表面浸食防止効果に加えて、表層土のせん断抵抗補強効果の低下が懸念される。

以上を踏まえて、躯体の性能低下を評価点に反映するため、防護点で加算された点数の半分を減点する。

図-1 吹付格子砕工の背面空洞

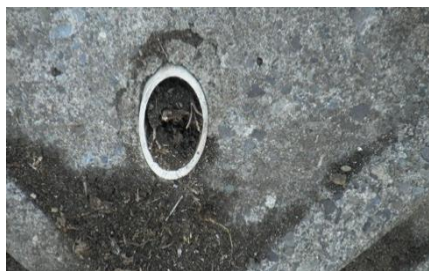
のり面防護工と共に整備された付帯排水設備に図-2に示すような目詰まりや土砂堆積が生じている場合、本来の排水機能が十分に期待できず、地山の間隙水圧の上昇を引き起こす原因となり得る。

このような付帯排水設備の機能低下を評価点に反映するため、付帯排水設備の過半数に断面の1/2以上の目詰まりや土砂堆積が認められる場合には、防護点で加算された点数の半分を減点する。

図-2 排水パイプの目詰まり

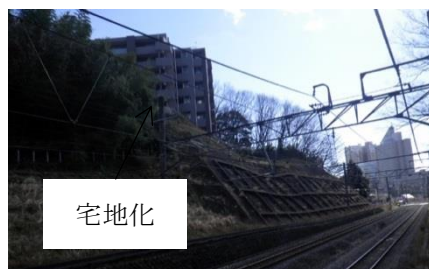
のり面防護工の建設後に、図-3に示すように宅地化・商業施設化などの周辺環境変化による雨水流入が認められる場合、付帯排水設備の滞水や線路冠水を引き起こす原因となり得る。

近年の表層崩壊事例もあることから、素因点の評価項目に含まれる「のり面への水の集中しやすさ」と同等のリスクがあると判断して5点を減点する。

図-3 宅地化による周辺環境変化
