凍害により劣化した吹付のり枠の補修の考え方と原位置補修試験

日特建設株式会社 正会員 ○窪塚 大輔, 正会員 宇次原 雅之

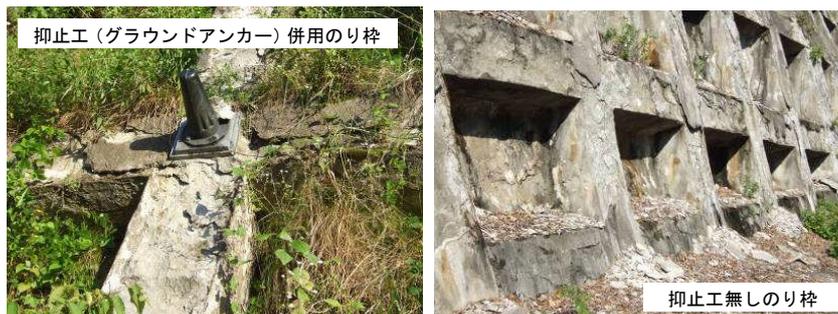
寒冷地、また温暖地でも山岳部の吹付のり枠では、凍害が発生しやすい環境、水の供給、施工の品質要因が組み合わさった場合に、凍害に伴う変状が多数発生している場合が多い。また、吹付のり枠の施工では、凍害を抑制するためにモルタルやコンクリートにAE剤を混入するなどの対策はほとんど実施されていない

写真-1 凍害により劣化した吹付のり枠

ことも要因の一つであると考えられる。凍害により劣化した吹付のり枠の事例を写真-1に示す。

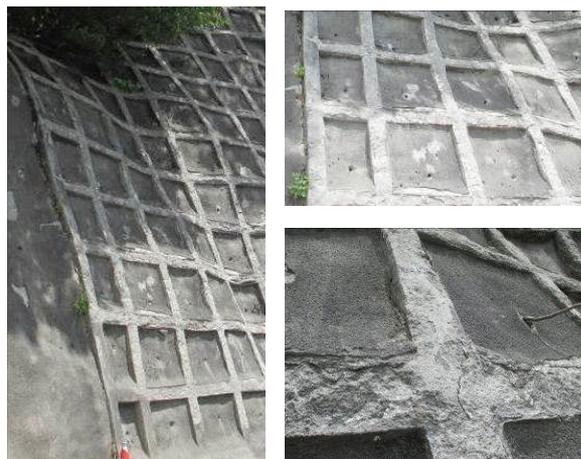
写真-2 試験対象の吹付のり枠

試験前の吹付のり枠の劣化状況は、梁部においては全体的にスケーリングにより断面が欠損し深いところでは5cm以上のところもあり、主鉄筋が露出しているところも確認された。枠内部においては一部にスケーリングが確認できる程度で、凍害による変状は軽微であった。試験対象のり枠は南西向きであり日当たりも良いことから、凍害を受け易い環境であると推測された。

補修は、図-1に示すフローで実施し、実施時期は平成28年8月である。劣化部はつりにおいては、断面修復の修復厚さが1cm以上確保できるように実施した。断面補修の詳細工程は、主鉄筋が露出している箇所において鉄筋研磨後に防錆処理を施し、その後、補修対象面全体にプライマーを塗布した後、断面修復材による修復を実施した。

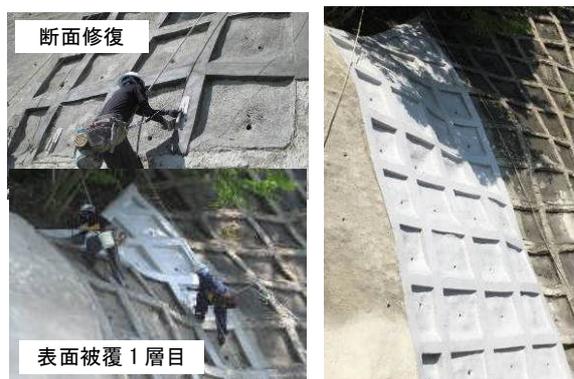
実施作業において、著しく作業性が劣ると評価される要素はなかった。しかしながら、材料をのり面の高所へ運ぶ荷役作業が大きな負担となり適用する際の検討事項となると考えられる。作業性の評価に関連するものとして、はつり作業時、どの程度深部まで劣化部を除去するかの判断を求められるケースが何度かあった。施工後4カ月経過した平成28年12月に経過観察を行ったが、大きな変状等は認められなかった。

写真-3 補修試験

抑止工を併用した吹付のり枠は、のり面構造物の中においては重要度が高く予防保全的な対策も視野に入れた維持管理が必要になると考える。そこで、凍害を予防保全的に抑制するには、水分の供給を断ち、モルタルやコンクリートの飽水度を低減することが有効であることから、表面被覆(350 μm /層の2層塗布)を実施した(写真3)。主な材料の仕様は、断面修復材は無収縮特殊ポリマー系、表面被覆材は無溶剤型湿潤面対応エポキシ炭化水素樹脂のものを使用した。
