支承縁端距離不足と凍害により劣化した支承補修設計

株式会社オリエンタルコンサルタンツ 正会員 ○上野 大介
 株式会社オリエンタルコンサルタンツ 正会員 古賀 秀幸
 同上 安倍 敦、宮内 健

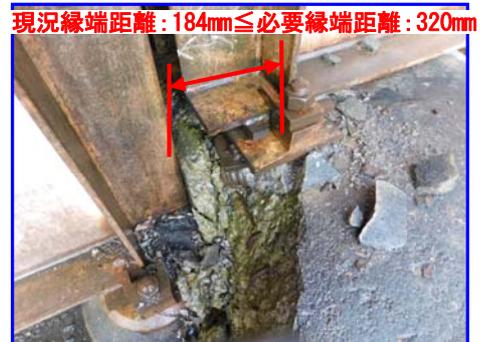
(1) 現地踏査による調査内容の検討について：損傷が確認されている P2 橋脚 (A2 橋台側段差沓座部の G1~G3 桁全て) に関し、目視とポールカメラにより現地踏査を行い、損傷状況・程度・範囲を確認し、原因把握に必要な調査方針を策定した。沓座部の損傷箇所(写-1, 2 参照)に鉄筋は確認できず、支承縁端距離は確保されていなかった。このため、鉄筋探査、ハツリ調査、形状調査により、沓座の配筋、鉄筋径、形状を把握することとした。さらに、凍結抑制材散布路線のため、塩分量試験、コンクリート劣化も想定されたため、圧縮強度試験も行うこととした。

写-1 沓座の変形・欠損 (P2, G3 側面)

支承の沈下・移動・傾斜から、両案共にジャッキアップを行い、沓座の断面修復を行う。①沓座補強案は、沓座にアンカーボルトを貫通させ両側から鋼板で挟み補強するため、せん孔時に既設鉄筋を切断するリスクが高い。しかし、②支承移動案は、現行示方書の縁端距離を確保するものであり、ジャッキアップスペース確保から、縁端拡幅するため、施工が容易である。

2案に対し経済比較を行った結果、大差はないが、現行基準を満足し、施工が容易でリスクが少ない②支承移動案を選定した。

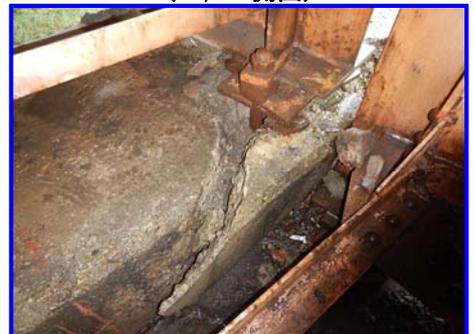
写-2 沓座の変形・欠損 (P2, G3 背面)

また、必要な支承縁端距離(320mm)が掛違ひ部方向(実測値 184mm)で不足しており、角欠けし「変形・欠損」が生じたと考えられた。なお、塩分量試験結果は 0.84 kg/m³ で、発錆限界の 1.2kg/m³ を超過していない。また、圧縮強度試験によるコンクリート強度は 28.8N/mm² で、想定される設計基準強度 $\sigma_{ck}=21\text{N/mm}^2$ 以上と良好のため、材料特性等は健全と推定された。

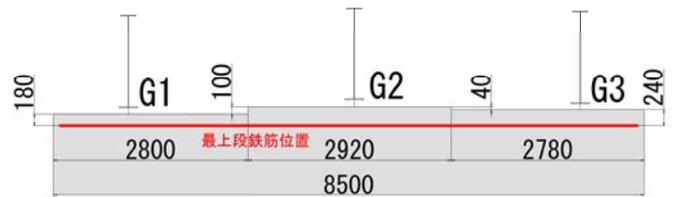
(2) 現地調査結果について：P2 橋脚 G1 桁部 (A2 橋台側) のハツリ調査を行った結果、鉄筋位置は沓座天端から 180mm であった。対象の沓座は段差構造となっており、各支承位置で沓座の高さが異なる(図-1 参照)。一般的に段差状に鉄筋が配置されるが、本橋の鉄筋は段差配置ではなく、同じ高さに配置されていた。このため、G3 桁部の鉄筋かぶりは 240mm(図-1, 2 参照)で、沓座のコンクリート抵抗面に鉄筋が無く、耐荷力が小さい状態であった。

図-1 沓座配筋状況 (P2 橋脚)

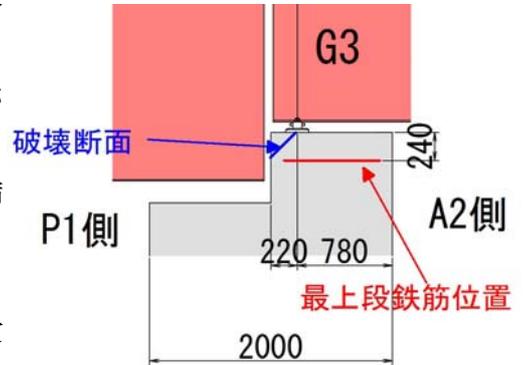
図-2 沓座配筋状況 側面 (P2 橋脚)

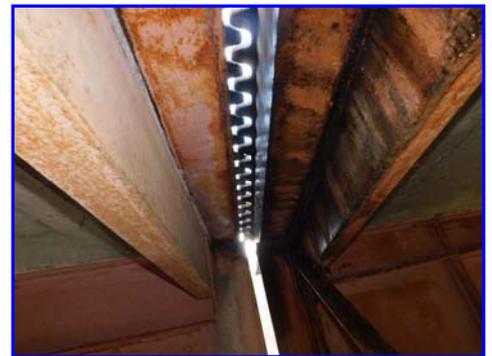
(2) 損傷メカニズムと損傷原因：損傷メカニズムは、配慮不良による支承縁端距離不足、沓座鉄筋不足による沓座耐力不足(沓座耐力 114kN(34%)<地震時水平力 332kN)に起因して「沓座コンクリートにひびわれ」が生じ、排水型伸縮装置からの漏水・滞水により「凍害」が進行し「うき」「変形・欠損」「剥離」が進行したと推定される。

写-3 排水型伸縮装置からの漏水
表-1 支承補修対策工法比較表

このため、補修項目は、損傷原因に対応した「沓座耐荷力の向上・確保」と凍害を誘発する「伸縮装置の漏水対策(写-3)」とした。
