## 豊田市における重要度の低い橋梁に対する維持管理の方向性（その3）

豊田市役所建設部道路予防保全課 正会員 ○鈴木 康貴  
豊田市役所建設部道路予防保全課 非会員 星川 雅貴

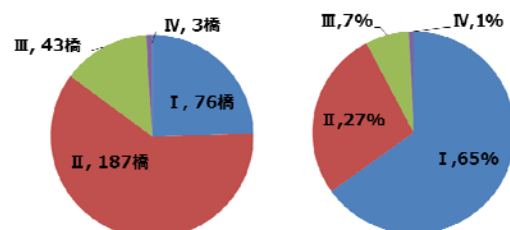
図-2 健全性診断（橋単位）

平成 28 年度に近接目視点検を行った管理区分 4 の市道橋は 309 橋である。その橋種構成はコンクリート橋が 234 橋、鋼橋が 75 橋であり、平均橋長は 12.7m であった。点検要領<sup>2)</sup>に従った橋単位及び主要部材単位の健全性判定結果を図-2～図-7 に示す。橋単位の健全性診断を緊急措置段階（Ⅳ）と診断した橋梁は 3 橋あり、その損傷は、コンクリート橋での著しい鉄筋腐食や鋼橋桁端部での板厚減少を伴う腐食であった。橋単位の健全性診断を早期措置段階（Ⅲ）と診断した橋梁は 43 橋あり、その主要な損傷は、腐食を伴う鉄筋露出、顕著なひび割れ、板厚減少を伴う腐食、下部工の洗掘、台座モルタルの破損であった。

主要部材単位の健全性診断のうち、床版の健全性がⅡとなっている主な損傷は、漏水・遊離石灰であった。平成 28 年度に実施した近接目視点検の対象橋梁は、平成 14 年以前に架設された橋梁がほとんどであり、橋面防水工を施していないことが原因として考えられる。また、下部構造の健全性がⅡとなっている主な損傷は、漏水・滞水であった。伸縮装置に止水性がないため伸縮装置から漏水し、ひび割れが生じている堅壁等の損傷を助長する可能性があるため、取替もしくは修繕が望まれる。支承部の健全性がⅡとなっている主な損傷は土砂詰りであった。維持工事で土砂撤去を実施し、腐食性環境の緩和が必要である。

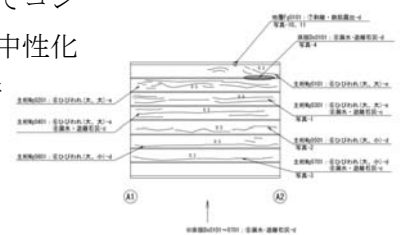
図-8 桁下面損傷図

山間部に位置し、平成 5 年に架設された単純 PC プレテン中空床版（橋長×全幅員＝8.1m×6.2m）において、桁下面に最大 0.9 mm の橋軸方向ひび割れが生じていた。主桁本数 8 本のうち、7 本に橋軸方向ひび割れが生じており、そのひび割れには遊離石灰も確認できる。桁下面に多数のひび割れが生じており、耐荷力に影響すると判断し、部材単位の健全性診断はⅢと診断した。この損傷原因は、1) 初期欠陥、2) ASR 等が考えられる。平成 5 年に架設された橋梁であるため、旧 JIS 桁を使用しているが、旧 JIS 桁では内空断面中央下ハンチ折れ点で PC 鋼材を配置しており、この部分においてコンクリートの充填不良を起こしやすい。このため、脆弱化している桁下面中央部が中性化し PC 鋼材が腐食しその膨張圧によりひび割れが生じた可能性がある。また、桁製作時において ASR 対策を実施していると思われるが、化学法等の評価方法で適切に判定できない骨材を使用した結果として、ASR が発生した可能性がある。対策案としては、橋面防水、ひび割れ注入及び表面含浸材塗布が考えられる。また桁内部に滞水している可能性があるため、必要に応じて水抜きパイプを設置することも考えられる。
