## PC 高架橋の漏水経路調査の実施報告

本州四国連絡高速道路株式会社 正会員 ○麓 興一郎  
 正会員 信重 和紀  
 正会員 江口 敬一

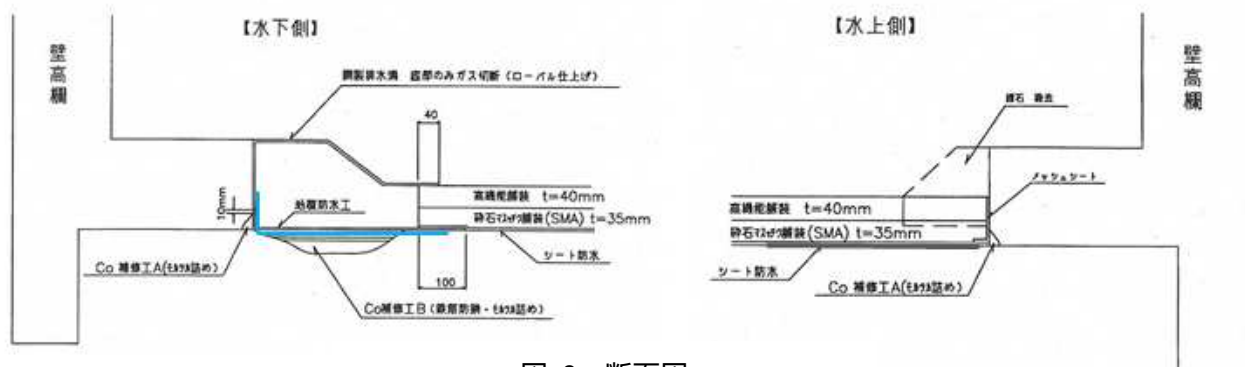
図-3 断面図

現在の両高架橋の桁端部の防水処理を図-3に示す。舞子高架橋は高速バスのバス停を有しているため、その部分がこれとは異なる仕様になっているが、基本はこのとおりである。

この図をみてもわかるように平成 20 年度の施工では端部処理が不十分で、端部の防水層の立ち上げが十分でない。これは、現在の基準（例えば設計要領 橋梁保全編 NEXCO 図-4 参照）と比較しても不十分であることがわかる。

そこで防水工事後も漏水がとまらないのは、この処理が要因ではないかと着目し、検証のため漏水経路を調査することにした。

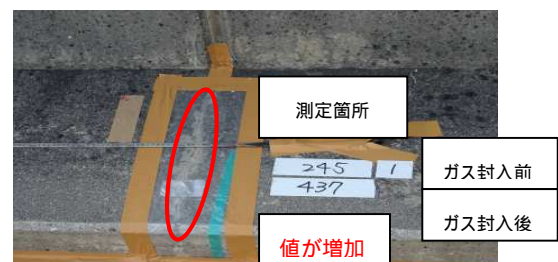
写真-2 ガス検知の様子

調査の様子を写真-2に示す。写真にあるように、ガスを検知する時は ガスを入れていない当初のガス値に比べ、ガスを流し続けるとガス値が上昇してくる。逆に検知しない時は検出計の誤差もあるため全く変化しないわけではないが値はほとんど変化しない。

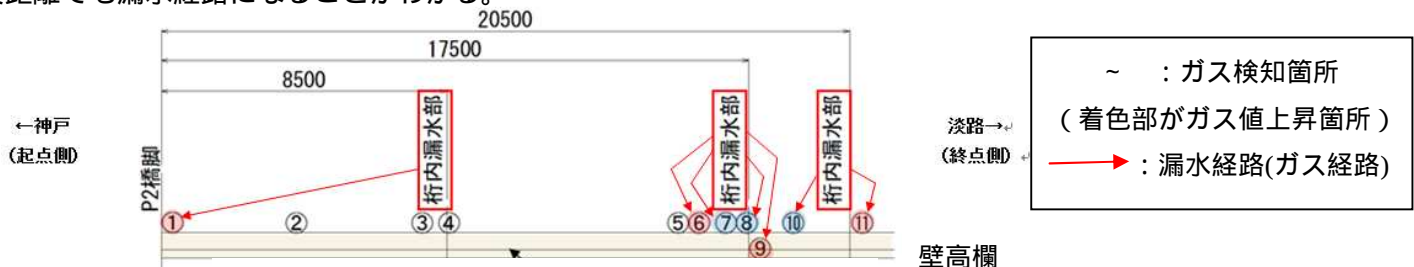
図-6 ガス検知箇所と損傷部位(漏水部)の関係

ここでは松帆高架橋の結果を示す。図-6 は松帆高架橋のガス検知箇所と損傷部位（漏水部）の関係である。これをみれば、当初漏水経路として推定していた端部未処理部（図-6 ; 写真-3 参照）だけでなく、高欄のひび割れ部（図-6）も漏水経路になることがわかった（写真-4: 参照；ガス値上昇）。また、図-6 が示す通り長距離でも漏水経路になることがわかる。

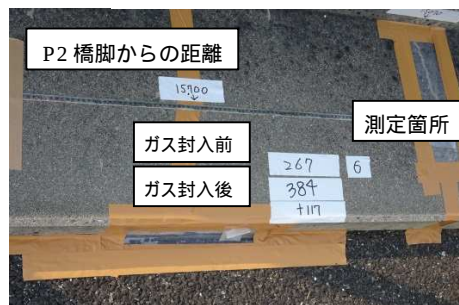
写真-3 端部未処理部（検知箇所（図-6））のガス値

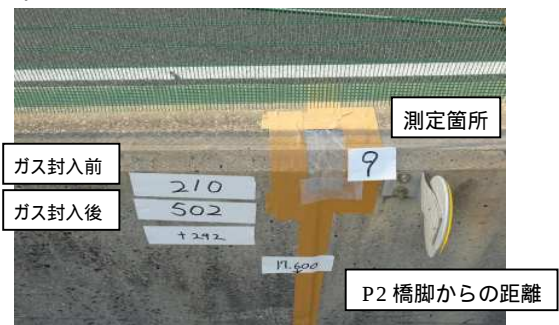
写真-4 高欄ひびわれ部（検知箇所(図-6)）のガス値

今回の調査の結果、ひびわれ箇所があれば、それが漏水経路になりうることが確認された。つまり現行の基準（参考文献1他）では高欄などのひび割れは対象外になっている。しかし、高欄であってもひび割れがあれば、漏水の可能性があることが示された。
