## 耐候性鋼橋における保護性さびの状況調査と対策工の検討

(株) ネクスコ・エンジニアリング北海道 正会員 ○中村 肇\*  
 東日本高速道路(株) 北海道支社 非会員 桜庭 拓也  
 東日本高速道路(株) 北海道支社 非会員 長瀬 修

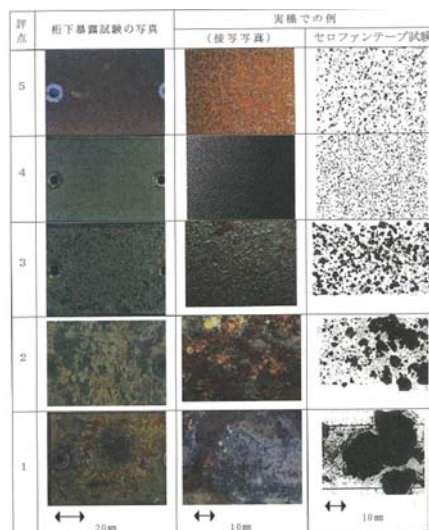
写真1 さび外観評価と写真見本表

調査項目は、外観目視調査、残存板厚測定、セロファンテープ試験、表面付着塩分量測定を実施した。外観の判定基準は、(写真1)により、評点1及び2を異常さびとして補修対象とし、評価点3以上を保護性さびに移行中として経過観察とした。
