## PCケーブルが破断した国道18号妙高大橋の維持管理について

国土交通省 北陸地方整備局 非会員 吉越 政浩 非会員 谷口 雄一  
大日本コンサルタント(株) 正会員 登石 清隆 ○正会員 伊藤 裕章

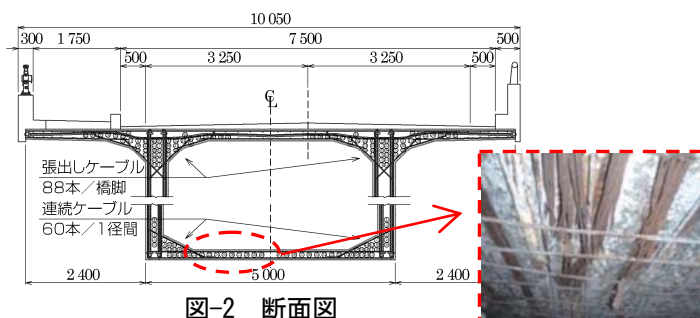
写真-1 破断状況

妙高大橋は橋長 300m の PC4 径間連続箱桁橋 (図-1, 2) で, S47 年に当時の最新技術であるプレキャストセグメントカンチレバー工法によって架設され, 約 40 年供用されてきた。H21 補修工事の際, 第 1 径間中央で 9 本のケーブル破断が確認され (写真-1), その後の詳細調査で計 22 本の破断が見つかった。妙高大橋保全検討委員会により今後の方針が検討され, ①架替え方針とすること, ②載荷試験で当面の安全性が確認されたことから, 損傷原因の除去補修と外ケーブル補強を行い, 架替えまで管理強化すること, ③モニタリングと追跡調査を継続し, 異常把握と交通規制実施の判断とすること, などが示された。

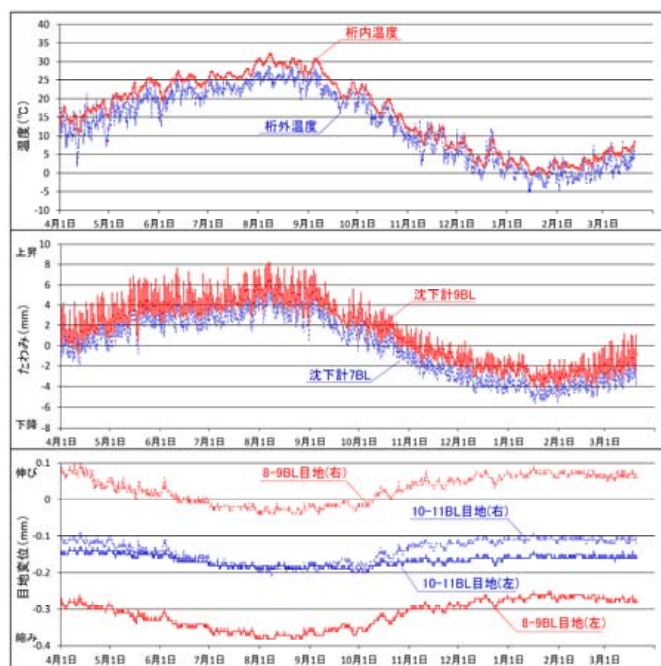
図-3 H28 年度モニタリング状況

図-3 に H28 年度のモニタリング状況を示す。これまでのモニタリング計測により, 以下のことがわかった。

- 1) 気温変化に合わせてプレキャスト部材間の目地変位とたわみは推移しており, 温度により桁は変形している。
- 2) たわみは夏期に上反りし, 冬期にたわんでおり, 目地変位は支間部 (下床版側) と支点部 (上床版側) ともに夏期に縮み, 冬期に伸びている。
- 3) 各計測値の最大最小値やその差は, これまで大きな変化は確認されておらず, 異常値は計測されていない。

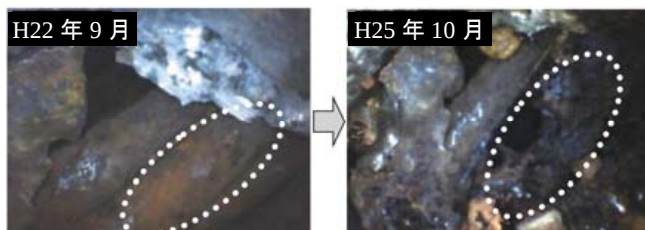
写真-2 素線破断状況 (P1 張出ケーブル)

下床版の連続ケーブルは原因除去により湿潤環境が改善されたが、上床版の張出しケーブルは完全な止水対策がとれず、部分的に湿潤かつ腐食進行が見られ、これまでにケーブル1本で新たな素線破断(写真-2)があった。

なお、内視鏡調査と合わせて孔内湿度を計測した結果、湿度が高いほど腐食進行が顕著であることがわかった。

未充填箇所は1本のケーブルに対して不連続かつ規則性がないこと、既に凍結防止剤を含む水が浸透し腐食進行を止められないこと、などから再グラウトは断念し、約90ヶ所の観察孔を設定して、内視鏡による追跡調査で浸水・腐食・破断進行状況を定期的に確認している。

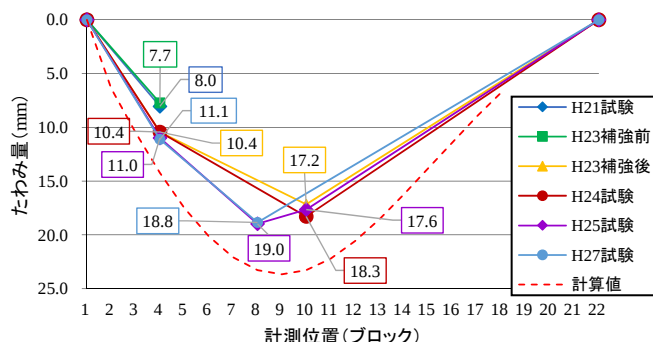
図-5 載荷試験による第1径間のたわみ推移

載荷試験結果を図-5に、考察を以下に示す。

- 1) たわみは、計算値23mmに対して17~19mmを推移しており、異常な増加は見られない。
- 2) 第1径間のケーブル破断は歩道側に偏っているが、ねじれによる左右のたわみ差は生じていない。
- 3) コンクリートひずみは、1箇所のみ計算値以上で、さらに増加傾向が見られたが、これはヘアクラック上にひずみゲージを設置したことによるものであった。
