# 生保内橋床版補強工事報告（樹脂注入併用型下面増厚工法による長寿命化対策）

一般社団法人 日本建設保全協会 正会員 ○宗 栄一  
 （元）秋田河川国道事務所角館国道維持出張所 小松 剛  
 新日本技研株式会社 正会員 西川 貴志  
 伊藤建設工業株式会社 杉山 幸一

### 2-2 工事概要 【施工期間：H27.10～H28.2】

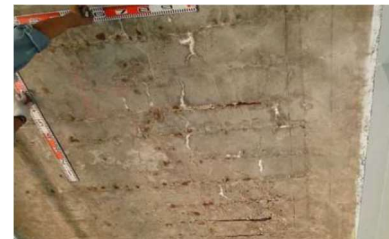
写真1 床版のひび割れ状況

床版のひび割れ状況を写真1に示した。床版支間部で2方向ひび割れが生じており、密度は低いが生じ幅が大きいものがあり、角落ちも見られる。貫通ひび割れの可能性は低い。しかしながら、舗装補修跡が見られ、床版下面の変色状況から雨水が浸透している可能性が考えられる。また、平成25年度の舗装補修工事の際、床版上面の一部が砂利化しており、この砂利化部分の撤去作業時に床版が抜け落ちた。以上より、「コンクリート標準示方書」等を参考にして、床版の損傷度は状態ⅢからⅣへの移行段階と判断した。

「A 案：既設床版の上下面に補強鋼板を配置して貫通ボルトで連結一体化して補強する方法」、「B 案：既設床版下面に補強鋼板を設置して、隙間にエポキシ樹脂モルタルを充填して補強する方法」および「C 案：既設床版の下面に網鉄筋を配置してポリマーセメントモルタルで増厚し、同時にエポキシ樹脂注入を併用する補強方法」の内、経済性で最も優れ、施工性や交通への影響、維持管理性にも優れる「C 案：樹脂注入併用型下面増厚工法（NETIS CG-110038-A）」を採用した。

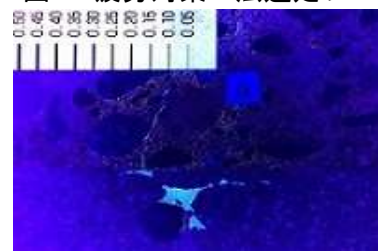
写真2 実橋床版の樹脂注入状況

また、ひび割れ樹脂注入が同時施工出来るため、最近実績が増加し、本橋より損傷が多い橋梁でその効果の確認報告\*1 があり、実橋床版ひび割れへの樹脂注入(写真 2)も報告\*2 されている。

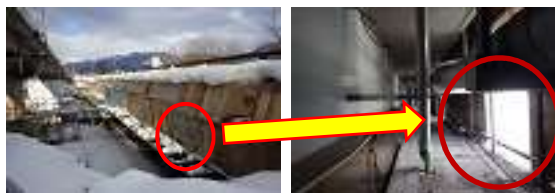
写真4 明かり窓状況

工事全体の施工フローを図 4 に示した。床版上面の補修を終日片側交互通行規制で先行して施工した。防水工は、当初シート防水だったが、床版上面の不陸が大きく既設床版との馴染みが悪いことが予想されたため塗膜防水に変更した。床版下面は全面密閉養生された狭隘な吊足場上の作業なので、作業関係者全員と事前協議して作業工程を周知徹底して取り組んだ。また、10mおきに透明板を張付けて明かり窓（写真 4）として照明を補助、加温養生による酸欠対策として、養生後の翌日は酸素濃度確認等の安全管理を実施して無事故無災害で完工できた。
