## 損傷・劣化が著しい道路橋床板の補修対策

ライト工業株式会社 正会員 ○久下 陽人  
 ライト工業株式会社 正会員 大槻 俊正  
 ライト工業株式会社 石井 昌雪

檜内橋は、昭和39年の鋼道路橋設計示方書で設計の、1970年に供用を開始した岩手県宮古市沿岸部を通る、国道45号の3径間連続鋼ランガーアーチ橋(図1)である。

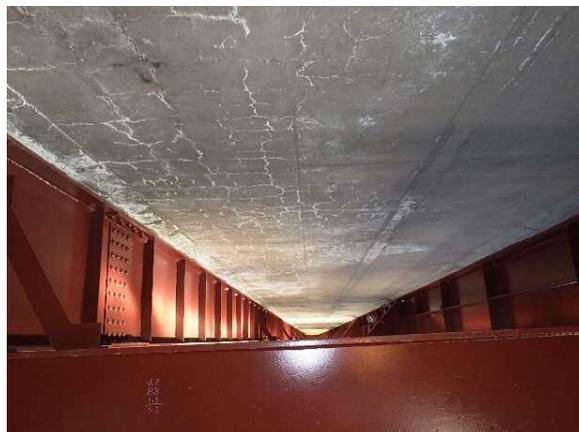
H27年の定期点検結果より、P1橋脚からP2橋脚間を中心に角落ちした2方向ひび割れが確認された(図2)。これはH22年度の定期点検時の結果から5年程度で急激な損傷の進展であった。損傷の度合いから、構造の安全確保のため早期補修を必要とするグレードⅢ～Ⅳ(加速期～劣化期)と判断した。前述以外の個所でも2方向ひび割れなど、損傷の進行を確認したことから、予防保全のための補修を要するグレードⅡ(進展期)と判断した。

短期間で損傷が促進した原因として、大型車両の押し抜きせん断疲労が進展したのではないかと考えた。

図2 床板下面損傷状況

そこで、グレードⅢ～Ⅳの個所には床板部分打ち替え工法を、グレードⅡの個所には、炭素繊維シート接着工法が採用となった。なお、炭素繊維シート接着部は今後の目視点検を考慮し、格子貼りとした。

部分打ち替え時、床板の耐荷性能を損なうことのない補修範囲を検討した結果、橋軸方向は床板各間長さの半分(4.0m～4.5m)とした。同時に床板を撤去する範囲は4個所を上限とし、隣接した各間は施工しないよう床板部分打ち替え工を計画した。なお、はつり個所の鋼桁補強及び横倒れ防止対策として、フランジサポートジャッキ、ミドルサポートを設置(図5)することとした。また、終日一般車両の通行を確保しながら施工するため、車両通行時の揺れによる悪影響を極力排除するよう、超速硬コンクリートによる夜間施工を実施した。

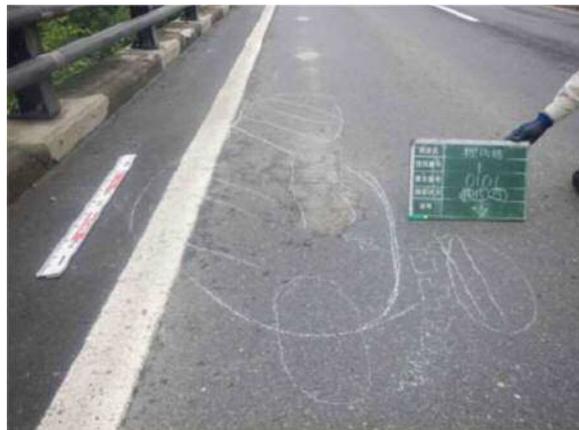
また、橋面にも部分的な防水層の損傷で、滞水・凍結融解作用による床板損傷が進展したと思われる箇所も散見し(図3)、対策工着手前には、応急対策として鉄板養生箇所もあった。

また防水層の損傷の原因として、過去の橋面防水工事にあたり舗装を切削した際、床板へのマイクロクラックの誘発や、補修材と既設床板の静弾性係数差が起因となる再劣化など、既設コンクリートと防水層の一体化を妨げられたことで、防水層の破損から既設コンクリートと防水層境界への水の浸入が起り、凍結融解作用などが促進したのではないかと考えた。

図3 床板上面損傷状況

次に、床板の防水機能の長期耐久化対策として、路面切削時の床板表面のマイクロクラック除去を目的にウォータージェット研掃を行い、防水シートの付着性を確保する事とした。

床板防水は路面切削後、防水シート貼り付け実施前に、表面処理としてバキューム式ウォータージェットを実施し、脆弱層の除去を行った後、防水シートを施工した。

また、コンクリート床板表面の断面修復材には、既設床板との一体化が要求されるため、既設コンクリートとの付着強度の確保が可能で、静弾性係数差の小さい材料を用い、補修個所の再劣化防止対策を行った。

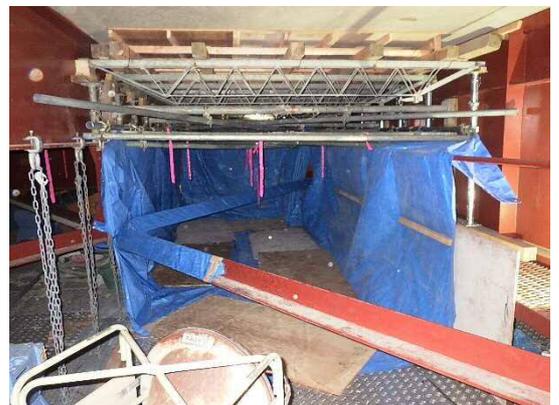
図5 はつり個所補強構造

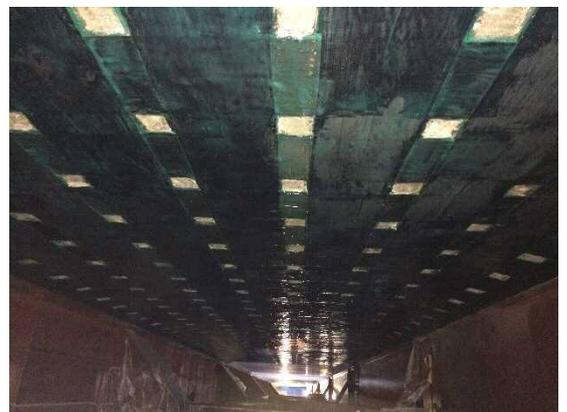
図6 炭素繊維シート接着工

炭素繊維シート接着工法の仕様は表1のとおりである。床板下面に吊り足場を設置し、貼り付け作業を実施した(図6)。
