## 鋼箱桁ゲルバー支承部の鈑桁化構造改良

首都高速道路（株） 正会員 ○村井啓太  
首都高速道路（株） 中野博文

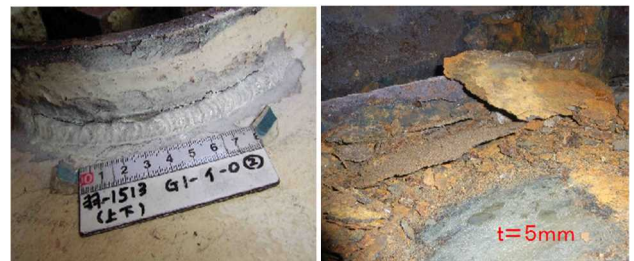
(a) 切り欠き部のき裂 (b) 下フランジの腐食  
写真-2 外桁の損傷状況

既往の点検結果における、外桁部のゲルバー支承部に発見されたき裂及び腐食損傷を写真-2 に示す。ゲルバー部の切り欠き部には応力集中による疲労き裂と伸縮継手からの漏水による腐食損傷が発生している。点検が困難な中央部のゲルバー支承部も同様な損傷が発生していると推測される。

箱桁を鈑桁化する改良方針として、鋼箱桁ゲルバー支承部は橋脚支点に近く、断面剛性に余裕があることから、箱桁の下フランジ及び受梁部の一部を切欠く構造とした。鈑桁化することでゲルバー支承部周りの作業空間が確保でき、点検及び補修が可能となる。なお今回の改良工事の施工は、高架下にベントを設置して上部工の荷重を受け替えた上で行う計画とした。改良構造の概要図を図-2 に示す。常時荷重で不足するせん断力及び疲労対策として主桁切り欠き部に当て板補強を行う。また耐震性の向上として、ゲルバー部及び橋脚上の既設支承を L 2 地震時に対応した支承に取替える。さらに、既設の変位制限構造を撤去し支承周りの維持管理性を向上させる。ゲルバー支承部の落橋防止システムとしては、既設 P C 落橋防止装置を再利用し、下フランジを切欠いた箇所新たに縁端拡幅ブラケット構造を設け、桁かかり長を満たす設計とした。なお、下フランジの切欠き前後及び当て板補強後の応力状況を事前確認するため、静的 F E M 解析による座屈及び応力状況の確認を実施した。解析結果より受桁で現況より発生応力が高くなる箇所が一部あったが許容できる範囲であった。

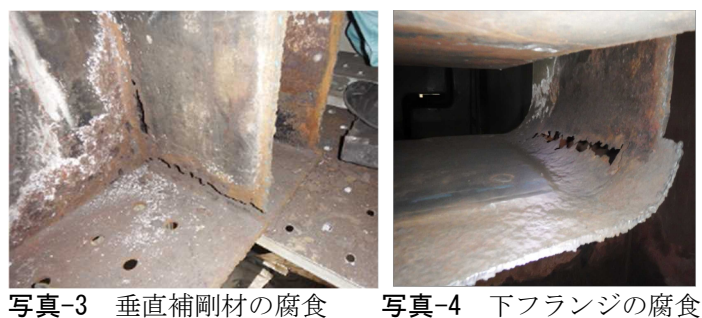
ベント設置後に既設支承反力を受替へ、箱桁下フランジを切断し、点検困難であった中央支承部における内部状況調査を実施した結果、写真-3及び写真-4に示すような支点部付近の補剛材、受桁部に腐食損傷が多数確認された。特に受梁部の上フランジは腐食による大きな断面欠損が生じていた。調査結果を踏まえ、当て板補強が困難な箇所については、図-3に示すように新設受桁に取替える構造とした。結果として、約半数が新設受桁に取替える構造となった。
