## アクアジャスター®を搭載した栈橋下面点検ロボットの現場実証試験

(株)大林組 正 ○濱地 克也 沼崎 孝義 三輪 徹  
江原 雅洋 青山 裕作

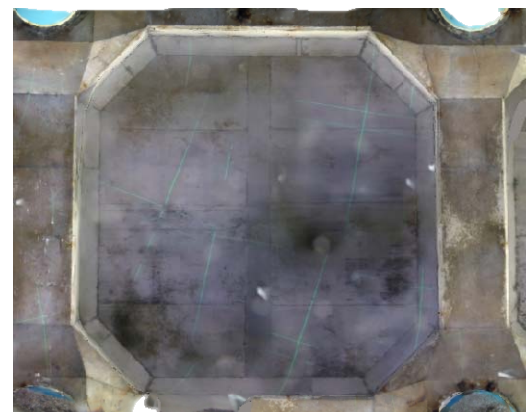
写真5 点検映像からの加工写真

調査手順は、栈橋下面に写真3に示すように足場や測量機器を設置、ROVを海中に投入し栈橋杭間範囲の栈橋下面映像をもれなく取得するよう、写真4に示すようにROVを数回往復させる。これを杭間ごとに繰り返し、映像とROV位置を取得してデータを持ち帰り、それらのデータから映像を張り合わせたモザイク図を作成し、クラック位置やクラック幅などを図面上に落とし込んだ。この加工写真の一部を写真5に示す。

ROVはアクアジャスター®機能によりROVの回転方向制御はできるものの、波の上下方向の動きは制御できない。今回の点検時は大きな波浪はなかったため、ハイビジョンカメラのピントが合わないほどの上下動にはならなかった。このため、栈橋下面の状況を的確に捉えることができ、ラインレーザーの照射幅である210mm(変更可能)や、ラインレーザー自体のレーザー幅3mmから、クラック長さや幅が計測できた。
