川上川橋りょうにおける河床ブロックの変状に関する考察とその対策工事

東海旅客鉄道株式会社 正会員 ○萩谷 俊吾

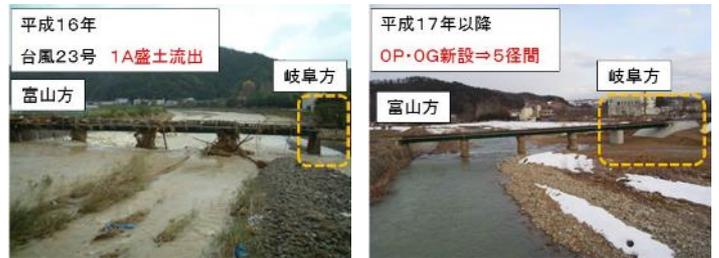
写真1 台風被害時の様子 写真2 台風被害復旧後の様子

川上川橋りょうは高山本線の高山・上枝間に位置する河川橋である。写真1、2で示すように、平成16年の台風災害により橋台背面盛土を流出し、4径間から5径間の構造に変更した経緯を持つ。平成22年の冬、橋りょう直下の河床全幅に亘って敷設していた河床ブロックが短期間かつ局所的な範囲で沈下・傾斜する変状が発生した。本稿では、この変状について発生要因の考察と対策工事を行ったので報告する。

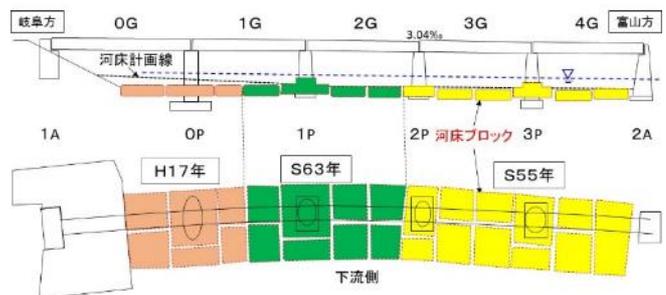
図1 台風被害復旧後の構造概要図(上:側面図、下:平面図)

図1に構造概要図を示す。上部工は上路鉸桁、下部工はフーチング基礎のコンクリート造橋脚で構成されており、橋りょう直下にはコンクリート造の河床ブロックが全長にわたって敷設されている。この河床ブロックは異なる時期に3区間に分けて施工された。

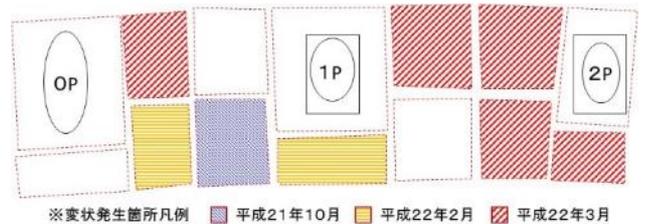
図2 河床ブロックの変状概況図

図2に河床ブロックの変状概況を、写真3、4には検査時の変状の様子を示す。河床ブロックの初期変状を確認したのは平成21年10月で、一基の河床ブロックの沈下を確認した。平成22年2月、上記に加えてその左右の河床ブロックに若干の傾斜が発生した。約一カ月後の平成22年3月、OP・2P間で著しい沈下、傾斜が発生し、変状の急進が確認された。なお、OP・2P間以外では変状は見られなかった。

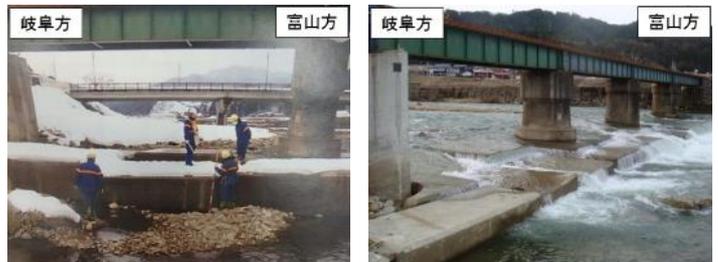
写真3 平成22年2月の状況 写真4 平成22年3月の状況

現地状況から変状発生機構を推定すると、河床ブロック設置後、次第に下流側の河床が低下して落差部が生じた。その後、落差部が局所洗掘され、下流側のブロックが傾斜した。そして、河床ブロック下面の土砂も次第に吸い出されて変状が拡大したと考えられる。

以上より、変状が急進したのは、降雨と融雪が重なり土砂供給の少ない河川増水が発生したためと考えられる。現地においても、増水時に濁りがほとんどなく、土砂供給量が少ないことを確認している。(写真4参照)

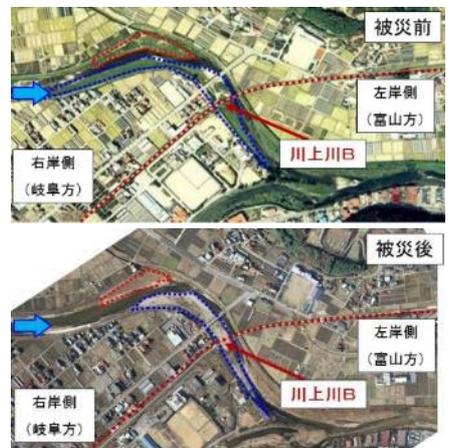
図3 台風被害前後の航空写真

図3に平成16年台風被害前後の航空写真を示す。本橋りょうは河川蛇行部に位置し、上流側の湾曲部には凸側、凹側ともに砂州が形成されている。これらの砂州

の変化を見ると、凸側砂州は上流側が、凹側砂州は下流側が側方浸食されている。その結果、湾曲部の曲率変更点が上流側へ移動し、

曲線半径が大きくなっている。これにより、橋りょう付近で作用する河川水の流れの遠心力が弱まり、右岸側に流域が拡大したと考えられる。図4に本橋りょう直下の推定土層断面を示す。図よりOPから2P付近のみ風化岩の上層に玉石混じり砂礫が堆積していることが分かる。

以上より、局所的に変状が発生した要因は、平成16年台風災害により河川湾曲部の砂州の形状が変化することで右岸側(湾曲部内縁側)に流路が拡大したこと、および拡大した流路内に位置するOP・2P間の表層が玉石混じり砂礫層であったことによると考えられる。

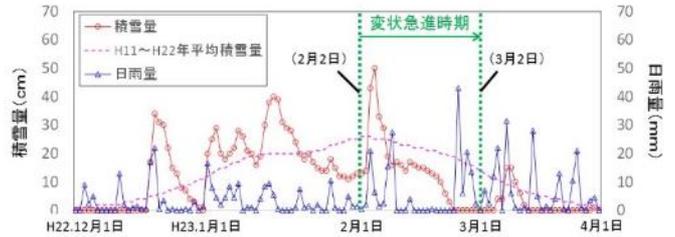
図5 変状急進時期の高山市の気象状況¹⁾

図5に変状急進時期の高山市の積雪量と降雨量の変化図を示す。積雪状況については、変状が急進する以前に平年を大きく上回る積雪が存在し、変状急進時期に急激な融雪が発生していることが分かる。降雨状況については、変状急進時期に渇水期にも関わらず比較的多い降雨量が確認できる。
