### 使用済みビットの損傷分析と超硬チップ健全性評価

株式会社丸和技研 正会員 ○緒方 勤 非会員 嘉屋 文康  
大成建設株式会社 フェロー会員 森田 泰司 正会員 高倉 克彦

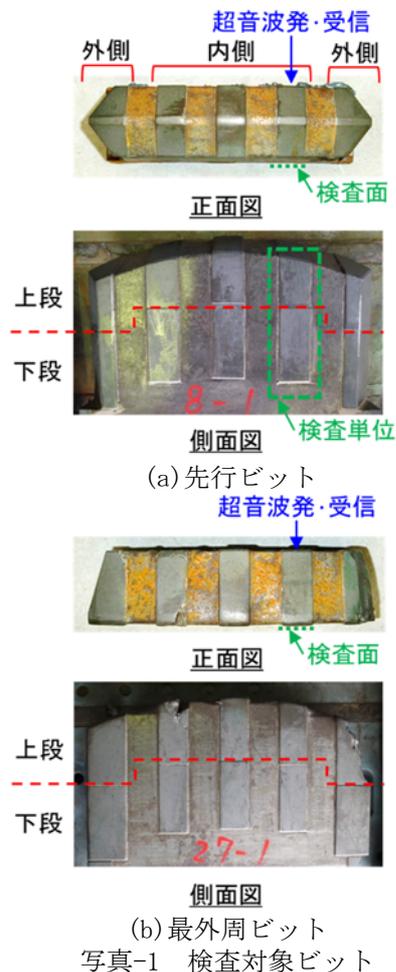
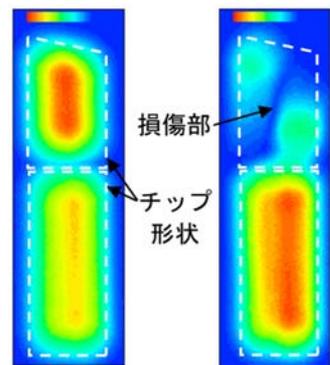
(a) 損傷なし (b) 損傷あり  
図-1 探傷画像 (参考)

超音波探傷による検査は、水浸法によって行った。検査単位は写真-1 に示すように、列ごと上下のチップを同時に行い、検査面はチップ下面とした。探傷画像の参考図を図-1 に示す。これらの図は反射強度のコンター図を示しており、赤色部分が最大値、青色部分が最小値となっている。健全性の判断基準は、チップ形状内に青色部分があり、明らかにチップ形状とは異なる探傷画像が得られた場合を損傷ありと判断した<sup>(2)</sup>。

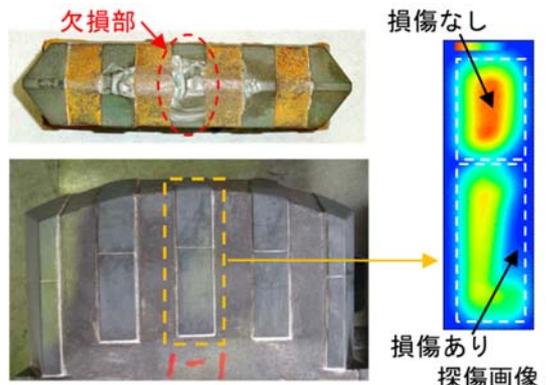
(a) ビット No. 1

検査対象ビットの一例を写真-2に示す。損傷ありのチップは、先行ビットで58個あり、そのうちの51個(88%)が、写真に示すような上段チップの欠損であった。No.1, No.2共に中央の上段チップの正面が大きく欠損しているが、これらの探傷画像は大きく異なっていることが分かる。No.2は正面部分が欠損して、そこからチップ内部にクラックが進展したと考えられるが、No.1はチップ内部へのクラックの進展がなかったと考えられる。

このように、外観上は同じような損傷であっても、内部の損傷状態は大きく異なることもあり、超音波探傷による診断は有効的であると考えられる。また、下段のチップは、No.1, No.2共に目視では分からなかった損傷が、超音波探傷を行ったことで、新たに損傷と判断したチップである。下段チップの損傷は、先行ビットで最終的に7個であったが、そのうち6個は超音波探傷によって損傷ありと判断することができた。
