## 高周波衝撃弾性波法を用いた熊本地震被害基礎杭調査精度について

(株)第一テクノコンサルタンツ 正会員 ○塩月隆久

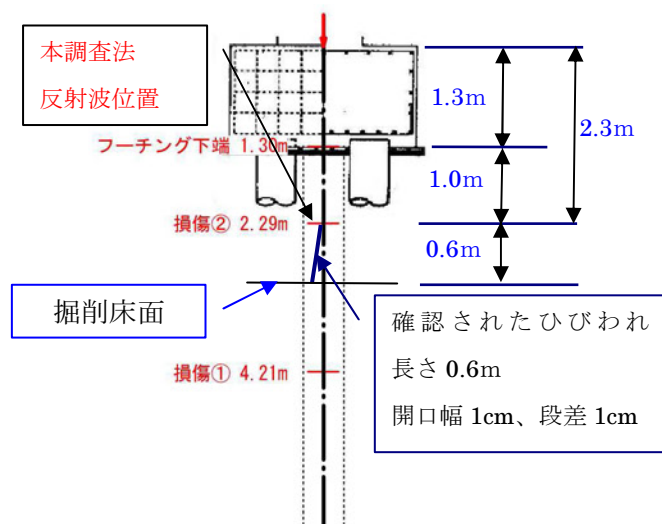
図-1 掘削亀裂位置と反射波位置比較断面図

地震被害を受けた建物基礎杭 PHC 杭  $\phi 600$  深度 25.6m (杭長 24.3m+フーチング高さ 1.3m) の損傷状態を、高周波衝撃弾性波法を用いて調査した。測点は対象杭のほぼ真上のフーチング天端に設け調査した。調査の結果、杭先端部、複数の損傷（亀裂）およびフーチング下端と推測する反射波を得ることができた。その後、杭頭付近を掘削して目視で杭の損傷を確認した。その結果、フーチング下端と杭頭部接合部分の損傷および杭頭付近（フーチング下端から深度 1.0m）の縦方向の亀裂（長さ 0.6m、開口幅 1 cm、段差 1 cm）が確認できた。本調査結果の反射波の深度とほぼ一致することが分かった。図-1 の杭断面図に掘削で確認された損傷位置と本調査法の反射波の位置を示す。また、図-2 に得られた波形図を示す。写真-1 に掘削した杭の状態を示す。

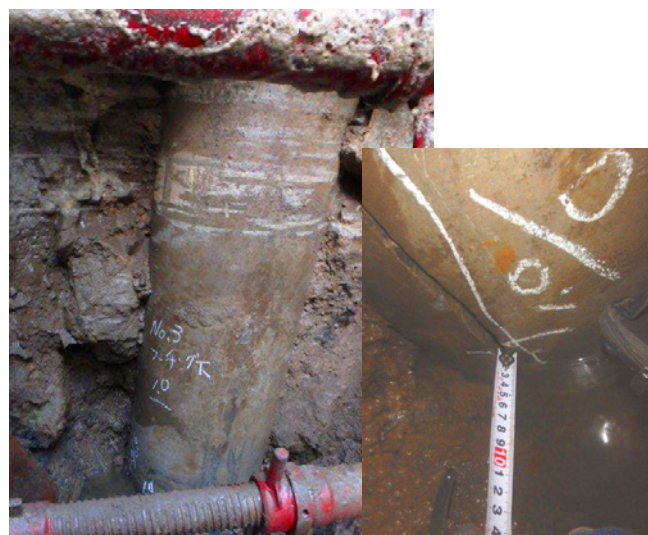
写真-1 杭頭付近の損傷状態・拡大写真

上述の適用現場その1では亀裂開口幅が大きく（1 cm）縦方向のせん断破壊である。また、適用現場その2は亀裂開口幅 0.3 mm程度である（亀裂の方向は不明）。これらの損傷の程度、形態が異なるケースにおいて高周波衝撃弾性波法はそれぞれ概ね損傷を検知できたと考えられる。

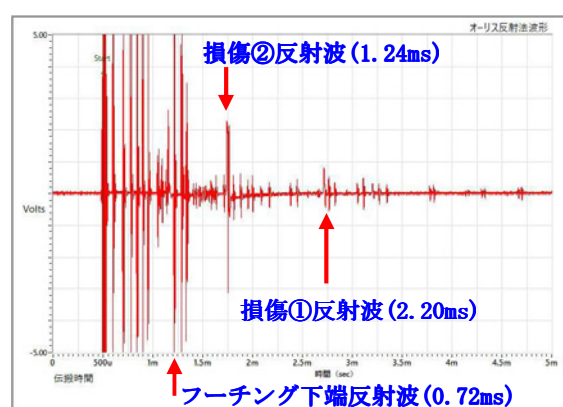
図-2 建物基礎杭の波形図

しかし、現場その1の場合では波形図の反射波だけでは破壊形態を把握するには十分でなく、これからのデータの蓄積、検証等が必要と考える。また、現場その2では亀裂が基礎杭全断面に開口幅が大きく広がっている場合は弾性波の反射成分が多く透過成分が少なくなり、それ以深の亀裂を検知できにくいことが他の箇所のボアホールカメラ調査結果と比較して知見された。今回の地震被害はこれまで経験したものと規模が異なるケースが多かった。今後の研究すべき課題があると考えられる。

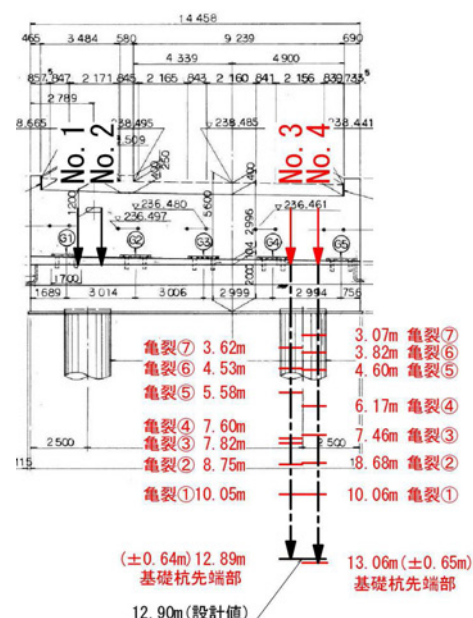
図-3 橋台基礎杭反射波位置断面図

同じく地震被害を受けた橋梁橋台の深礎杭  $\phi 2000$  深度 12.9m (杭長 11.0m+フーチング高さ 1.9m) の損傷状態を、高周波衝撃弾性波法を用いて調査した。測点は対象杭のほぼ真上のフーチング天端に、対角する位置に2点設けた（測点 No. 3, No. 4）。調査の結果、杭先端部および複数の損傷（亀裂）と推測する反射波を得ることができた。その後、調査杭を対象にしたボーリングボアホールカメラ調査の結果と比較する機会が得られた。図-3 に橋台基礎杭断面図に得られた反射波位置と深度を示す。表-1 はボアホールカメラ結果亀裂位置（深度 A）と反射波深度 B の比較を示した。表中に、ボアホールカメラ結果の亀裂箇所とこれに対応した（合致した）反射波箇所の数と検知率 71.4%を、また、両者の誤差（B/A）0.91~1.10 を示した。
