## 瀬戸内海に面する海岸護岸の維持管理方法に関する一考察

西日本旅客鉄道株式会社 正会員 ○北里 龍馬 正会員 西田 幹嗣 内田 祐太  
 広成建設株式会社 藤村 義和

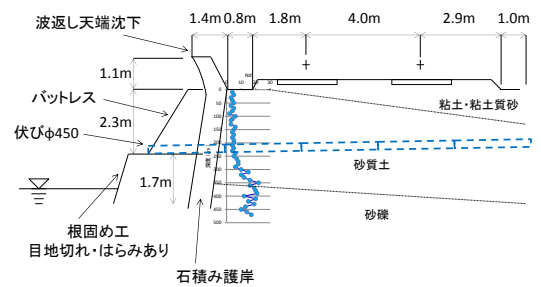
図-1 調査箇所の概要

調査対象の護岸は、高さ約 5m の石積み構造である。護岸前面にはコンクリートバットレスと石積みの根固め工が施工されており、護岸上部には波返し工がある。波返し工天端には沈下が認められ、根固め工には目地の隙やはらみが認められる。また、この箇所の 10m 終点方には直径 450mm の伏びが接続されている。水位変動を測定するにあたり、路盤の土層構造を簡易ボーリングと簡易貫入試験によって確認した(図-1)。護岸背面は施工基面から深さ 3.5m 程度は  $N_d$  値 2~10 程度の緩い砂質土であり、3.5m 以深は  $N_d$  値 20 程度の砂礫層であった。

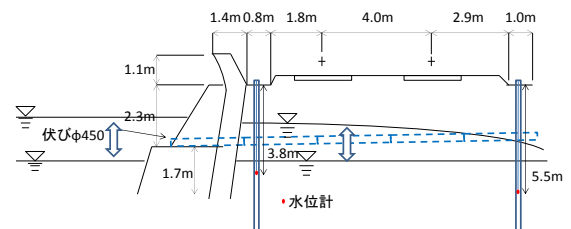
図-2 水位計設置

この護岸背面の路盤に対して、海側と山側の施工基面にそれぞれ1基ずつ、水圧式水位計を設置し、水位の変動を測定した(図-2)。

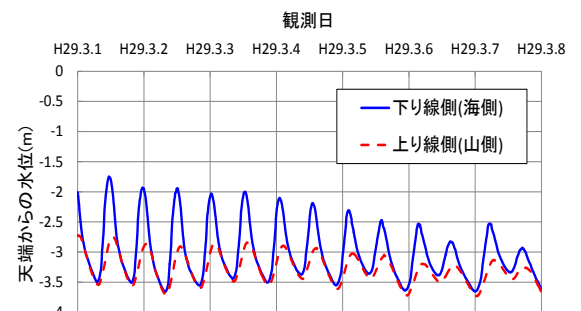
図-3 路盤内部の水位変動

平成29年3月1日～7日までの測定結果を図-3に示す。護岸背面の路盤内部では水位が最大1.5m程度変動している。これは、図-2に示すように1日に2回ある潮の干満にあわせて路盤内部の水位が変動していると考えられる。以上のことから、護岸背面の陥没発生メカニズムは、瀬戸内海の特徴である大きな潮の干満差によって護岸や横断構造物の軽微なひび割れや目地の隙等から路盤内部へ海水が入り出す際に、海水と共に路盤材料が徐々に流出することが考えられる。
