ラジコンボートを用いた点検困難箇所への取り組み

(株)ネクスコ東日本エンジニアリング 正会員 ○大根田 俊平
 (株)ネクスコ東日本エンジニアリング 正会員 高櫻 裕一
 (株)ネクスコ東日本エンジニアリング 志村 充伸

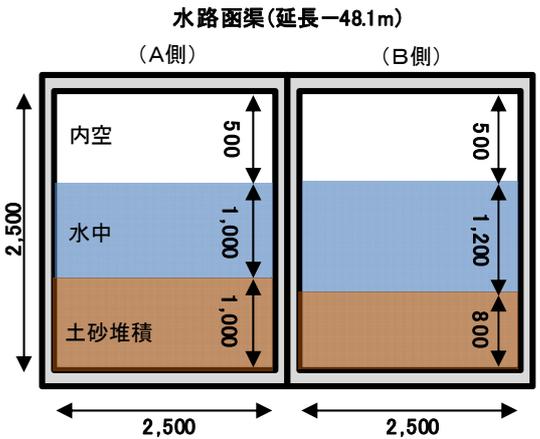
図-1 断面状況図(坑口付近)

初めに函渠坑口にて断面状況等の計測を行った結果、**図-1**に示すとおり土砂が約1m程堆積しており、内空高さは500mmと点検員やゴムボートが進入できない点検困難箇所であった。今回、現場試行検証の水路函渠選定条件としては、ラジコンボートの水面走行に必要な高さである水面上200mm、水面下300mm以上とした。また、LANケーブルは延長による通信速度への影響を考慮し、100mのケーブルを使用した。点検（撮影）の進行方向として、一般的には上流に向かってボートを進行させるが、今回は現場条件で下流に向かって走行となったものの流速が遅く、水流による操船への支障はみられなかった。また、損傷位置については、通常ならラジコンボート搭載のGPSによる位置特定が可能だが、水路函渠内ではGPSが受信できない為、ラジコンボートに取り付けたLANケーブルに5m毎の目印を付けると共に、構造物の完成図面の施工目地を確認しながら損傷位置の特定を試みた。あくまで概略の位置特定にとどまるものであったが、状況把握は十分できたと考える。

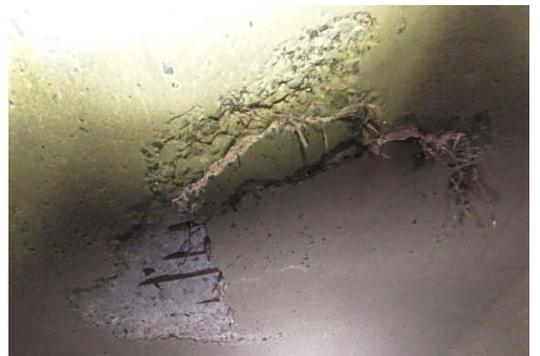
写真-4 損傷撮影写真

今回、搭載した全方位カメラで函渠内の水上部の状況について確認をすることが出来、頂版部に発生していた損傷についても、**写真-4**に示すとおり、はく離及び鉄筋露出状況を詳細に確認することが可能であった。
