目視困難な水中部での鋼材腐食等への非破壊検出技術の適用による現場作業の効率化

若築建設(株) 技術部 技術研究所 正会員 ○秋山哲治  
若築建設(株) 技術部 機械課 金子貴一, 田沼遊太郎

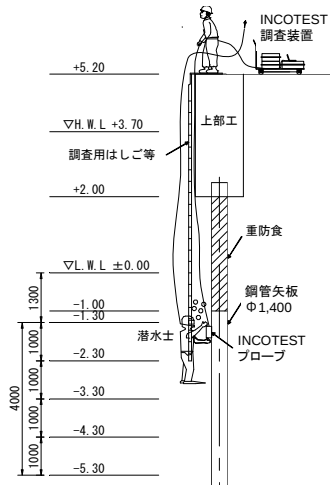
図-2 岸壁構造・測定水深 写真-1 鋼管矢板の外観

写真-1 に、水中部での鋼管矢板の外観を示す。測定範囲における貝類の付着厚さは、水深に因らず 50mm 程度で概ね同じであった。これを踏まえ、INCOTEST による測定は、厚さ 50mm の絶縁体をプローブに取り付け、Lift-off を 100mm で一定になるよう保持した。電気防食の陽極は、その残存形状から判断して維持管理は良好であると考えられ、目視による外観観察および任意に選定した 8 測点でのケレンを伴う鋼材表面の確認作業は、短時間で行える環境条件と推察された。

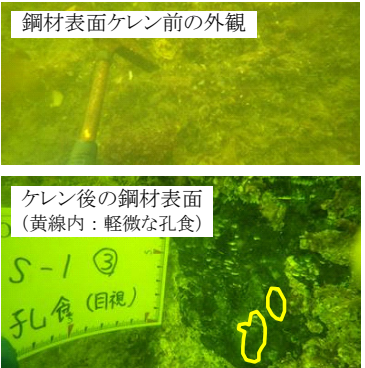
写真-2 ケレン後の表面 (S-1\_ -3.30)

表-4に一般定期点検による目視結果、表-5に任意に選んだ8測点でのケレン後の目視結果を示す。目視結果は、全測点で「d判定：腐食による開孔や変形はない」と評価された。一方、ケレン後の目視結果では、7測点は腐食なしであったが、1測点（測線S-1、-3.30：写真-2）で軽微な孔食を認めた。すなわち、目視では、調査対象の表面上に何らかの顕在化した変状が生じていない限り、貝類等付着物の裏側に内在する鋼材表面の腐食を検出することができず、劣化の初期段階など腐食の度合いが軽微なほど、診断結果の精度が低下する傾向を有することが示唆された。

| 測線 | 測点レベル | ケレン後の結果 |
|---|---|---|
| S-1 | -3.30 | 軽微な孔食 |
