## 波浪特性からみた海岸護岸の被災要因に関する研究

西日本旅客鉄道株式会社 正会員 ○濱野 智紀  
 大阪大学大学院工学研究科 フェロー 青木 伸一  
 大阪大学大学院工学研究科 Muhajjir  
 大阪大学大学院工学研究科 学生会員 内海 輝昭

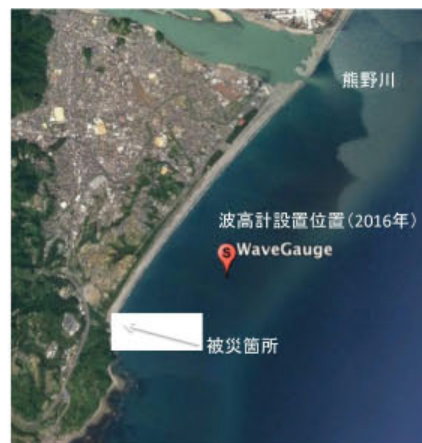
図-1 被災箇所および波浪観測地点

被災箇所(図-1)は紀伊半島南東部、熊野川河口南側に位置する延長約2.9kmの海岸で、南部は礫浜となっている。被災箇所の護岸付近は直径15cm、前浜付近は直径7cm程度の礫で構成されている。通常は護岸から汀線まで約30mの浜幅が確保されているが、高波浪来襲時には汀線および海浜地形が大きく変化することがわかっている。上記の護岸が被災した時も高波浪により護岸前面の礫浜が完全に消失し、波が直接護岸に当たるようになって護岸基部が洗掘され、矢板下部より護岸背後の土砂が吸出しを受けたことがわかっている。

図-1 および図-2 より、7月の被災の直接の原因となった護岸前面の急激な海岸侵食は、南寄りから来襲した高波浪により、海浜の土砂（礫）が北向き（沿岸方向）に大量かつ急激に移動し、南側が岩場となっているため土砂供給のない南端の海浜で土砂の流出が短期間に発生したためと考えられる。

今回、研究の対象とした紀伊半島南東部の海岸においても、2015年7月16日から17日にかけて西日本に接近・上陸した台風11号の波浪、同年8月21日から22日にかけて太平洋東方沖を通過した台風16号の波浪により、護岸が被災したため、2度にわたり列車の運転を抑止している<sup>3)</sup>。その後、被災箇所は、護岸背面及び下部への薬液注入等による地盤改良を実施した<sup>3)</sup>。

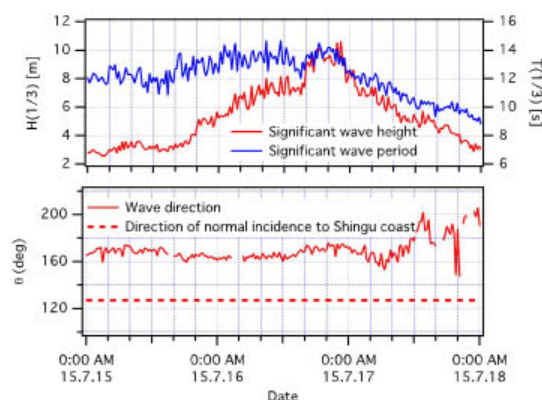
図-2 台風11号来襲時の尾鷲の波浪特性

図-2および図-3は、対象海岸から北東32.5kmの海上(水深210m)に設置されたGPS波浪計(国土交通省ナウファス・三重尾鷲沖, 33°54'8.00"N, 136°15'34.00"E)の速報値から、2015年7月および8月の被災時の波浪特性を示したものである。それぞれ、上段の図は有義波高および有義波周期を、下段の図は

平均波向（波が来襲してくる方向を真北から時計回りに測ったもの、 $90^\circ$  は東からの波を表す）。これより、7月の被災時には最大 10m 程度の波高が観測されており、直接の被災はこの波浪によるものと考えられる。波向については、SSE から S 方向が卓越している。なお図中の破線は、被災箇所の海岸線に直角に波が入射する場合の波向き角（ $127^\circ$ ）を示しているが、これよりかなり南寄りであることがわかる。

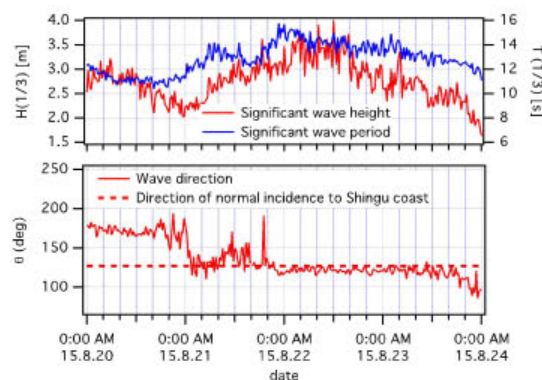
図-3 台風16号来襲時の尾鷲の波浪特性

一方、8月の被災時の波浪は、台風が東方沖遠くを通過したこともあり、波高は 3.5m 程度と比較的小さく、波向は SE（ $135^\circ$ ）方向が卓越していたことがわかる。

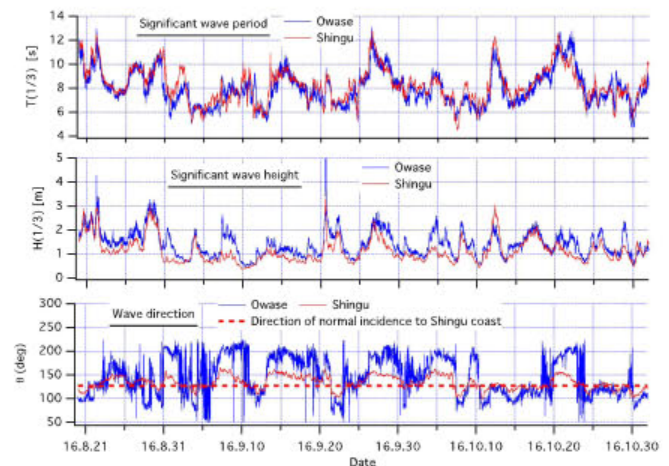
図-4 被災箇所沖と尾鷲沖の波浪特性の比較（上段：有義波周期、中段：有義波高、下段：平均波向）

著者らは、2016 年 8 月から 11 月まで、図-1 に示す位置に底面設置型波高計 (WaveHunter-403) を設置し、毎正時を挟んで 40 分間の波浪観測を実施した。波高計設置水深は約 13m である。2016 年は被災につながるような大きな波浪の来襲はなかったが、同一時期の尾鷲沖データとの比較を図-4 に示す。これより、有義波周期は両者でほぼ一致しており、有義波高については、被災箇所の方がやや小さいものの、その変化はよく対応している。波向については、沖合に位置する尾鷲沖では変動が大きいものに対して、浅海域に位置する被災箇所では、屈折の影響で波向きの変動幅が小さくなっている。

しかしながら、被災箇所に直角入射する角度より大きな波向角（南寄りの波）となっている場合には、尾鷲沖でも明確に南寄りの波向となっていることがわかる。これより、7月の被災時には、被災箇所でも南寄りから高波浪が入射していたことが推定される。
