## 赤外線熱画像と可視画像を用いた画像診断技術による火力発電所R C煙突調査

清水建設(株)  
(株)保全工学研究所正会員 ○河野 貴之  
正会員 天野 勲

調査対象は沖縄県中部に位置する火力発電所の高さ 169m、外径φ10m から 20m の鉄筋コンクリート製煙突で、調査範囲はその内の上部 58m (GL+115~169m) 外面全周約 2,000m<sup>2</sup>である。

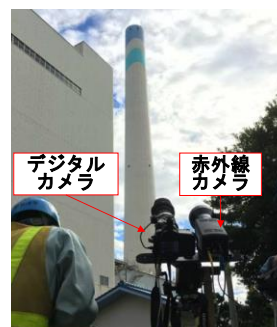
写真-1 測定状況

測定は、各撮影地点毎に機材を設置後、鉛直方向の画像を撮影した。測定状況を写真-1 に示す。

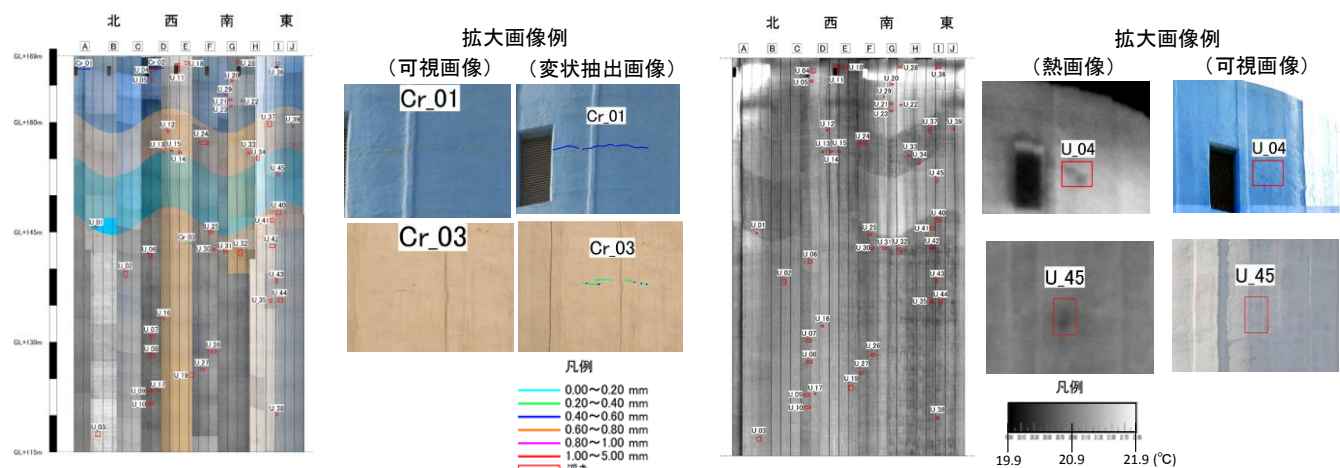
図-3 変状展開図(左:可視画像、右:熱画像)

ひび割れは、北東方向(撮影位置A)、北西方向(撮影位置D, E)、北東方向(撮影位置E)に示す3箇所を確認された。ひび割れ幅は $0.31\sim 0.46\text{mm}$ 、長さは $1.05\sim 1.8\text{m}$ であった。抽出したひび割れを表-2に示す。

ひび割れに錆汁等は認められず内部鉄筋は健全または軽微な腐食の状態であると考えられる。

浮きは全体に渡り45箇所で確認された。浮きの寸法は概ね $0.15\text{m}$ 以上、面積は $0.03\sim 0.73\text{m}^2$ であった。

浮き部に鉄筋露出やはく離、ひび割れ等は確認されず剥落に進展する危険な状態ではないと考えられる。
