## 維持管理困難部位に着目した点検要領の改訂

| 板橋区役所 土木部 計画課 | 非会員 | 木下 万博 |
| 国際航業(株) | 正会員 | ○伊礼 貴幸 |

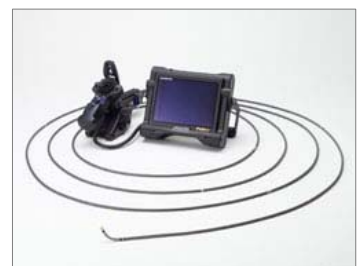
写真-1

板橋区では、平成 18 年度から定期点検を実施し、平成 22 年度に遠望目視を基本とした点検要領を策定しているが、平成 26 年度の点検義務化をきっかけに、管理橋りょうの特性(鋼橋が 73 橋中 66 橋)に応じた点検要領に改訂するに至った。板橋区では、これまで実施されてきた点検で、複数の管理橋りょうに「点検困難・維持管理困難・維持管理対象除外部位」があることを確認しており、長期的に管理橋りょうの構造安全性に影響を及ぼすと想定している。そこで、維持管理に必要な情報を収集するという観点から、これら維持管理困難部位を点検の中で見極めて記録することを、点検の目的の 1 つとして明記するとともに、恒久的対策を施すまでの期間は、点検により注意深く継続的に観察することとした。なお、点検困難部位に対しては、最近盛んに開発が進められている点検機器を駆使し、必要な情報を収集することを要領の中で推奨し、要領改訂と同時実施した点検でファイバースコープカメラ(写真-1)を活用した。

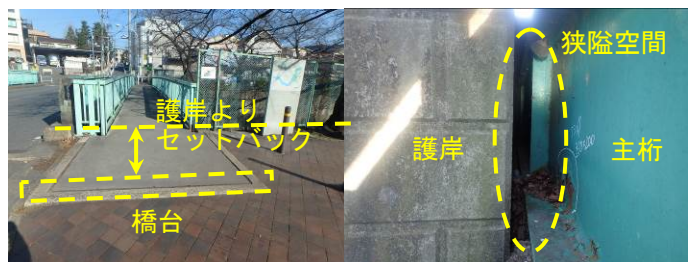
写真-2

本稿で言う維持管理困難部位とは、部材の形状や取り合い等により物理的に人の手や機械が入らず、近接目視や補修行為が困難な部位を指す。写真-2、3 は、石神井川に架かる橋側歩道橋であり、竣工が昭和 57 年、橋長 19.7m の鋼床版 H 桁橋である。一般的に、橋りょうは河川整備に合わせて整備され、護岸一体型の橋台が設置されることが多いが、本橋は護岸整備後に建設されており、護岸の背面に橋台が設置されている。そのため、

桁端部は護岸前面から 2.4m 程度奥に入り込んでおり、近接目視や補修行為が不可能な維持管理困難部位となっていた(図 1, 2 参照)。このような維持管理困難部位に対して、ファイバースコープカメラを用いた間接的な目視により部材の状態を確認した。写真 4, 5 は、ファイバースコープカメラで撮影した桁端部の状況である。主桁下フランジに土砂が堆積し、支承固定ボルトの腐食や、ウェブ下端溶接部の局所的腐食孔が確認された。一般的に、主桁端部のフランジは曲げ応力が小さく大きな問題となることは少ないが、ウェブはせん断応力の影響が大きく注意が必要であることから、現在作業空間確保のため桁端部の構造改善を検討中である。

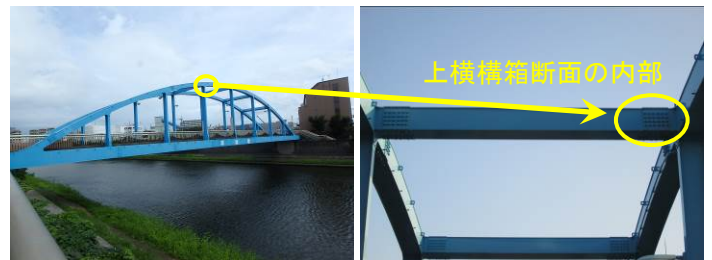
写真-6

橋りょうにはこれまで、維持管理の対象外と考えられていた部位もあり、例えば箱型の狭小閉鎖断面を有する部位が該当する。区が管理する人道アーチ橋のアーチ頂点部上横構(写真 6, 7)の箱断面内部が該当し、その内部の状態を、ファイバースコープカメラにより確認した(写真 8, 9)。ハンドホール内部のボルトに腐食が確認され、鋼材と大気との温度差による結露水によるものと推測された。また、複数のハンドホール箇所において、高力ボルトやドリフトピンの放置が確認され(写真-10)、これら未防食の鋼材に発生している腐食が今後内部に拡大することとも危惧されている。
