## 3 径間連続上路鈑桁の主桁腹板に生じた亀裂について

JR 東日本 正会員 ○石川 智博  
 JR 東日本 正会員 高見 満  
 JR 東日本 正会員 大島 博之

## 1. はじめに

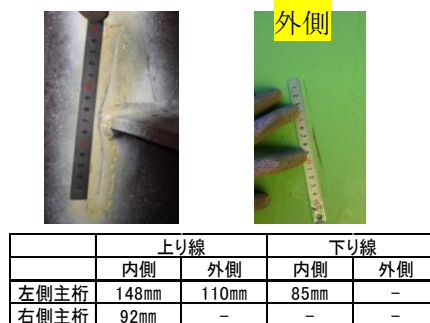
写真-1 当該部分

図-1 に示す通り、当該橋りょうは、経年 28 年の 3 径間連続上路鈑桁（全長：131.73m、支間：42.86m-44.20m-43.87m）であり、上下線別に架設されている。製作会社は上下線で異なり、軌道形式は鋼直結軌道、桁の断面形状は箱型となっている。主桁には、曲げモーメントが負または正負交番に作用する範囲において、下方に水平補剛材、フランジ付の横リブを有するダイヤフラムが設置されている。ここで、起点方側径間の水平補剛材端部（支間中央付近）では、垂直補剛材位置でフランジ付の横リブが左右の主桁腹板に溶接されている（以下、「当該部分」と記す。）（写真-1）。

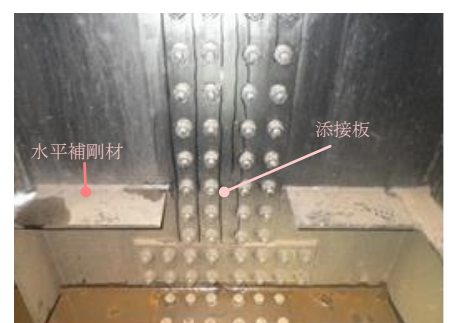
図-2 当該部分のき裂発生状況

上下線それぞれの桁の当該部分において、図-2 の通り垂直方向のき裂を確認した。き裂は、横リブのフランジを主桁腹板に溶接した面外ガセット継手のすみ肉溶接の止端から発生しており、下り線桁の当該部分では左側主桁で、上り線では左右の主桁で確認された。ここで上り線左側主桁の亀裂は外側へ貫通していた。なお、主桁が添接板で接続されている部分（以下、「類似部分」と記す。）において、水平補剛材は不連続となり、これらも面外ガセット継手の形状となるが、き裂は発生していなかった（写真-2）。

当該部分のき裂は、疲労等級の低い溶接継手「すみ肉溶接を用いた面外ガセット継手」（疲労限公称応力 32MPa）を用いたこと、曲げモーメントの正負交番の変動応力が大きいこと、鋼直結軌道と近隣のレール継目により列車通過時の衝撃が大きいことによる疲労が原因と想定し、それらを検証し対策工を進めることとした。

き裂を確認した当時は冬期で、また鋼直結軌道のため部材振動を生じやすいことより、き裂の急速な進展が大いに懸念されたため、同日にストップホール工法による応急対策を実施した。ここで、磁粉探傷により確認したき裂の先端に対してφ24.5mmの削孔、高力ボルト（M22）の締付けを実施している。

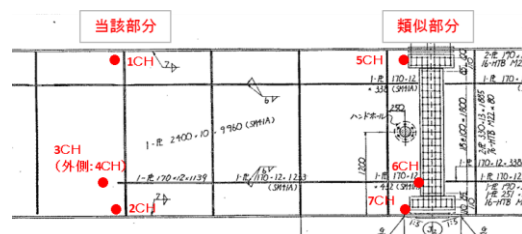
図-3 実応力測定位置

恒久対策は、当該部分に対して、当板補強より対策することを基本としていたが、類似部分の対策の必要性について検討する必要があった。そこで、き裂の発生していない当該部分（下り線）図-3に示す箇所で列車通過時に作用する実応力を測定した。応力は当該部分と類似部分にて、腹板に発生する局部応力と、上フランジ・下フランジに発生する公称応力を測定した。

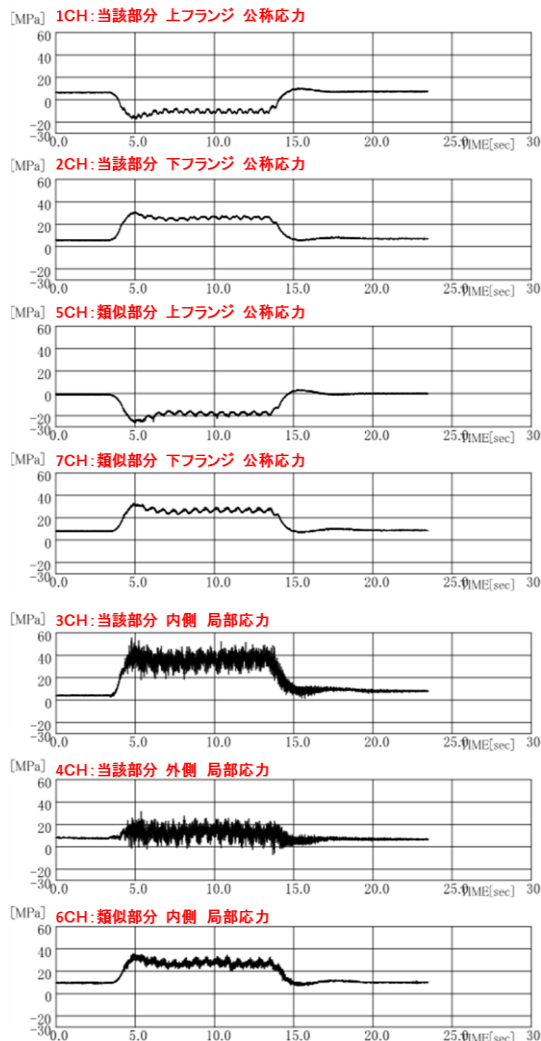
図-4 実応力測定結果

測定の結果を図-4に示す。当該、類似部分ともにEH200貨物列車が通過した時の公称応力の範囲は30MPa程度であった。また、局部応力は当該部分で51MPa（内側）、18MPa（外側）、類似部分で26MPa（内側）であった。

類似部分の局部応力は、当該部分の1/2程度であった。これは、添接板の断面剛性が寄与して腹板の振動成分が抑えられたためだと考えられる。疲労損傷度は応力の3乗に比例することから、類似部分では、発生応力が1/2のため疲労寿命は8倍となる。当該部分のき裂が経年28年で発生していることから、類似部分のき裂の発生は224年後と想定される。そのため、類似部分の当板補強は不要と判断した。

なお、公称応力は、今回測定した下り線右側では、疲労限応力を超過していなかったため、き裂の発生には至らなかったと考えられる。しかし、設計時の条件で検算したところ56MPaとなり疲労限応力を超過しており、当該部分の局部応力は内外の差および振幅が大きく、主桁腹板の振動も作用し、下り線右側以外の3か所では疲労き裂が発生したと考えられる。
