## 阪神高速道路3号神戸線湊川付近における大規模更新事業の取組み状況

阪神高速道路株式会社 建設・更新事業本部 正会員 ○高田佳彦 長澤光弥 中村雄基

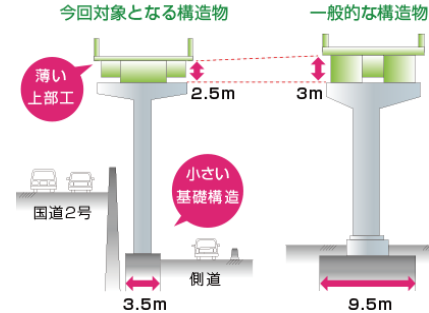
図-2 本橋の構造特性

一方、橋脚基礎は国道2号と側道に挟まれた限られた空間に配置することからコンパクトな構造にせざるを得ず、上部工死荷重の軽減を図るため鋼床版桁を採用し、①桁高を低くする②横リブ間隔を大きくする③ダイヤフラムを簡易構造とするなどかなり無理をした設計となっている。そのため、図-2のように当時の同規模の橋梁に対し桁高が低く(2.5m)扁平な構造である。板厚は、下フランジは端支点部で9mm(中間支点部は最大18mm)、ウェブは12mmと薄い。また、中間支点付近においても、デッキプレート板厚は12mmで増厚されておらず、主桁系としての曲げ剛性が低い。補剛のため、主桁にコーナプレートが設けられている。

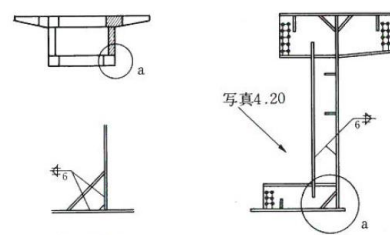
図-3 コーナプレートの構造

下フランジとウェブ、デッキプレートとウェブにコーナプレートが溶接接合されている(図-3)。構造計算上荷重を分担していないが、主桁の縁応力と同程度の高い応力が作用する。

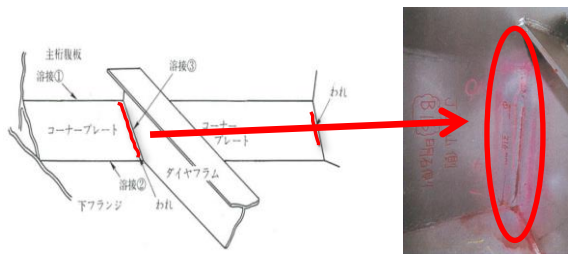
図-4 コーナプレート溶接部のき裂

昭和59年7月には下フランジ側のコーナプレートと横リブの隅肉溶接部に図-4のようなき裂が119か所で発見され、一部では下フランジにき裂が進展していた<sup>1)</sup>。その補修として図-5に示すように、き裂を含む溶接線とプレートの一部を切除した。下フランジに進展したき裂は、切削・除去し仕上げを行った。防錆のためカバープレートをボルトで固定し防水処理を行った。

その後も横リブとの溶接部や、コーナプレートどうしの突合せ溶接部にき裂が発見され、補修が実施されている。平成22年度までの累計損傷は651か所に及んでいる。

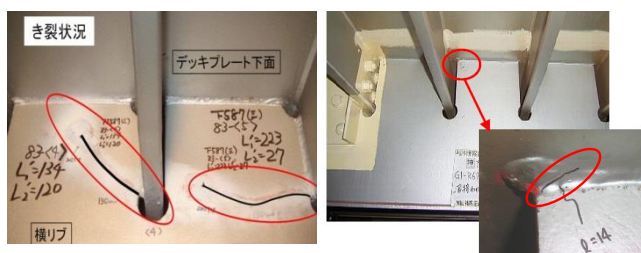
図-6 バルブリブ交差部の主要な疲労き裂損傷

平成14年度の定期点検において、鋼床版の縦リブ(バルブリブ)と横リブとの交差部において、図-6(a)に示す縦リブと横リブの溶接止端部からき裂が発見された。さらに、その後同図(b)の横リブとデッキプレート溶接部のき裂が発見された。

本橋は、図-7のように鋼床版箱桁橋の標準図<sup>2)</sup>制定以前の設計で構造ディテールが異なっており、応力集中が起こりやすいことが確認されている<sup>3)</sup>。また、横リブ高さも500mmと標準図より低く、剛性が低い。解析の結果、大型車輪荷重の載荷毎にスリットに局所変形が発生し、それに起因して応力集中が繰り返され、疲労き裂が発生したと推察された。これまでの累計で、(a)縦リブと横リブの溶接止端部からのき裂は377箇所、(b)横リブとデッキプレート溶接部からのき裂は216か所に及んでいる。そこで、き裂発生箇所において、き裂の先端はストップホールを基本に、溶接部に留まる短いき裂は削り込みを実施し、図-8に示すスリットを閉塞するL型アングル材を設置した<sup>4)</sup>。平成22年には予防保全として、箱桁内全ての交差部に設置した。

(a)縦リブと横リブの溶接止端部からき裂 (b)横リブとデッキプレート溶接部のき裂

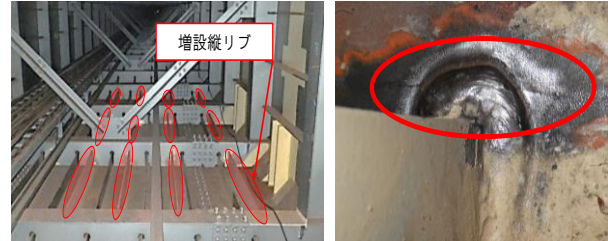
図-9 増設縦リブにおけるき裂発生状況

(a)増設リブの設置状況 (b)き裂発生状況

本橋は兵庫県南部地震において激震を受け、中間支点でピン支承が破壊し桁が最大50cm水平方向にずれた。その復旧として、箱桁を仮受ベント上よりジャッキアップして、支承取替などの復旧を行った。その際、ベント直上の箱桁下フランジの補強のため、増設縦リブを横リブ間に、横リブと40mm程度のギャップを設けて現場溶接で取り付けられた。図-9のようにその先端のまわし溶接を起点に、下フランジにき裂が発見された。磁粉探傷試験の結果、全増設縦リブ先端72か所のうち36箇所き裂が発生し、ある断面では全てのリブ先端でき裂が発生しており、断面欠損も最大15%に達したため、応急的にき裂の先端とストップホールに加えて、欠損断面を補う当て板補強を実施した。
