## 複合構造化された既設鋼橋の長期曝露調査および材料評価

太平洋マテリアル ○赤江 信哉, 佐竹 紳也, 大久保 藤和

前橋工科大 谷口 望

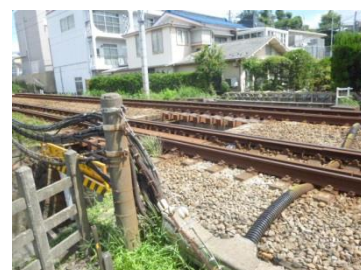
写真-3 川島陸橋

相模鉄道川島陸橋の上下線 (各 4 主桁) の外観を目視により確認した (写真-3)。主にゴムラテックスモルタル被覆部の剥がれおよびひび割れの有無を確認した。また, 主桁下部より, ハンマーを用いた打音検査を実施し, 異常の有無の確認を行った。

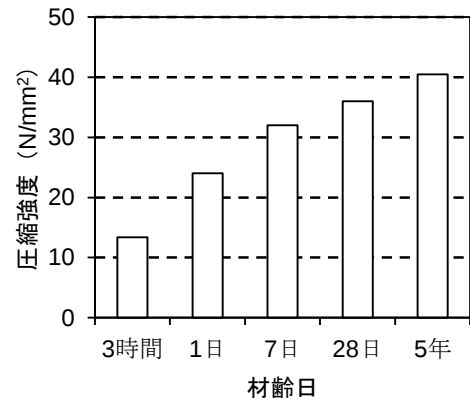
図－1 圧縮強度結果

図－1 に圧縮強度結果を示す。5 年経過後においても、圧縮強度の低下は見られず、 $40\text{N/mm}^2$  以上が確認され、良好な結果であった。

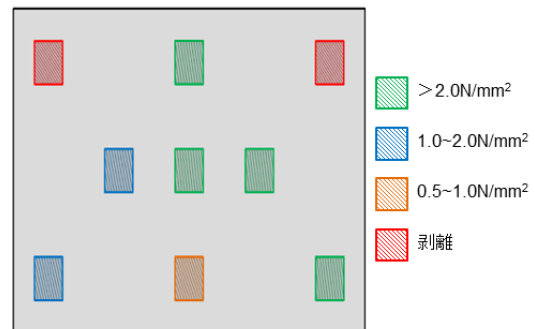
図－2 付着強度結果（材齢 5 年）

付着試験体（ $300\times 300\text{mm}$  断面）をディスクグラインダで表面処理し、中央部および端部の付着強度が確認するためにカットしたところ、四隅の内 2 箇所でもルタルが剥離した。モルタルが剥離した鋼板には錆が発生していた。他の端部は  $0.5\text{N/mm}^2$  以上の付着強度であり、 $2.0\text{N/mm}^2$  以上を示す箇所もあった。また、中心部においては平均  $2.3\text{N/mm}^2$  であることが確認された（図－2）。

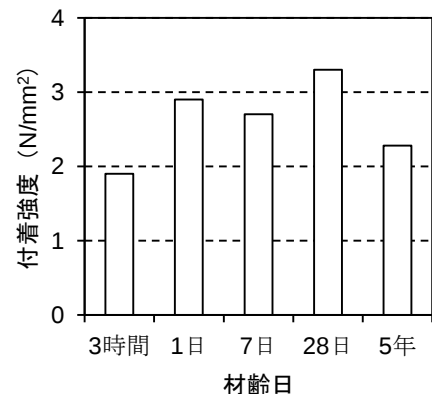
図－3 付着試験結果

図－3 に付着強度結果を示す。5 年経過後においても、付着強度の著しい低下は見られず、 $2.0\text{N/mm}^2$  以上の確保が確認された（試験体中心部より評価）。

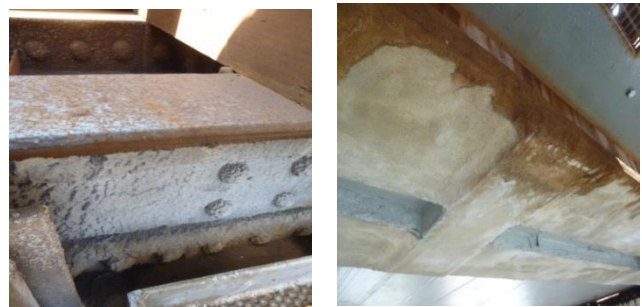
写真－4 外観調査(左；主桁上部 右；主桁下部)

相模鉄道川島陸橋上下線（各 4 主桁）において被覆したゴムラテックスモルタルを上部および下部より目視確認したところ、ゴムラテックスモルタルの剥がれおよびひび割れは、確認されなかった。（写真－4）

主桁下部より、ハンマーを用いた打音検査を実施した結果、異常音は、確認されなかった。
