## 速硬ポリマーセメントモルタルの長期海岸線曝露試験

太平洋マテリアル ○佐竹 紳也, 大久保 藤和, 赤江 信哉

前橋工科大 谷口 望

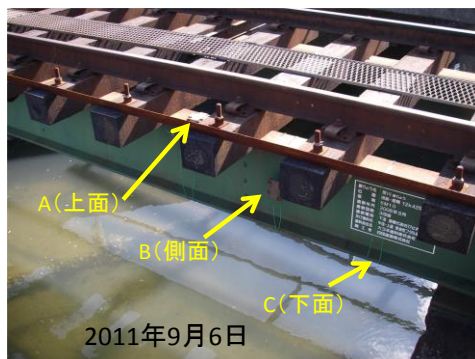
写真-1 外観調査試験体曝露状況

試験方法を表-2 に示す. 曝露試験体は, 一般環境として香川県高松市のビル屋上と腐食環境として同市海岸線に隣接する鉄道橋に設置した. 外観調査試験体は, 写真-1 に示すように桁上面, 桁側面, 桁下面の 3 箇所に 2011 年 9 月 6 日に設置し, 2016 年 7 月 5 日に調査した. 物性確認試験体は, ステンレス製かごに入れ, 橋台に 2014 年 10 月 27 日に設置し, 2016 年 7 月 5 日に試験体回収後, 試験室にて各種物性試験を実施した.

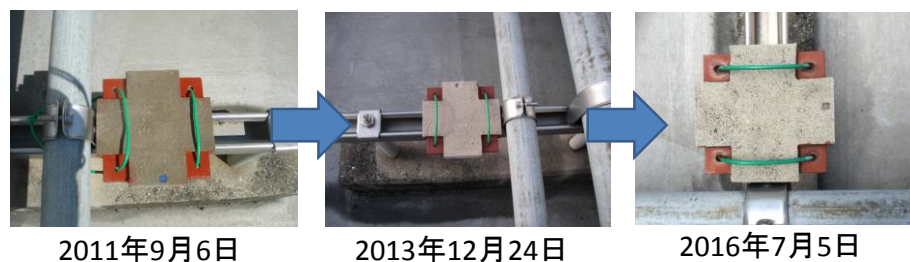
写真-3 経過観察（一般環境）

市内のビル屋上の一般環境に曝露した試験体の状況を写真-3に示す。表面は白色に変化しているが、4年10ヵ月経過しても錆の発生やひび割れの発生は、認められなかった。

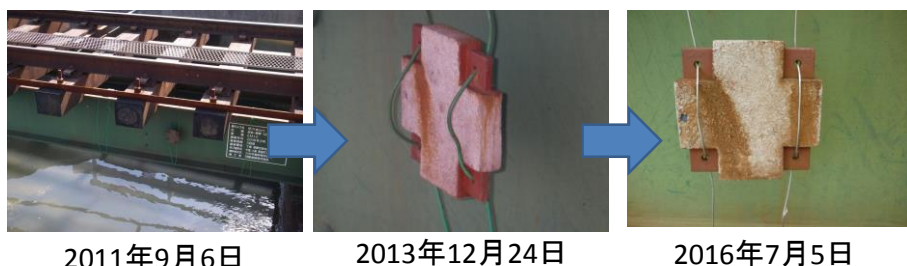
写真-4 経過観察（腐食環境 側面）

腐食環境下の海岸線に曝露した試験体のうち、桁側面に設置した試験体の状況を写真-4に示す。表面は、錆が付着し茶色に変色していたが、錆は桁上面から飛散したものと思われる。表面のひび割れやモルタルの浮きは認められなかった。また、桁上面と桁底面に設置した試験体も同様、表面のひび割れやモルタルの浮きは認められず健全であった。

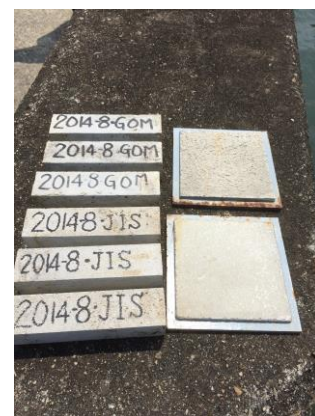
写真-5 試験体回収状況

物性確認試験体は、2014年10月27日に設置し、2015年9月5日（10ヶ月）と2016年7月5日（1年8ヶ月）に回収し、各種試験を実施した。試験結果を表-3、回収時の状況を写真-5に示す。圧縮強度は、JIS モルタル、ゴムラテックスモルタルとも材齢7日以降、強度増進がみられるが、材齢1年8ヶ月の圧縮強度は、材齢10ヶ月と同程度であり、強度低下は認められなかった。塩化物イオン浸透深さは、JIS モルタルでは材齢1年8ヶ月で0.7mm浸透したのに対し、ゴムラテックスモルタルでは塩化物イオンの浸透は認められなかった。付着試験は、写真-5ではともに表面に変状は発生していなかったが、JIS モルタルは試験のためにカッターを入れた際にはがれる試験体もあり、ほとんど付着していない状態であった。これに対して、ゴムラテックスモルタルは、材齢1年8ヶ月においても1.8N/mm<sup>2</sup>の付着強度が得られ、良好な付着性状を有していた。
