## 2016年北海道豪雨による橋梁の被災状況と発生メカニズムの基礎的検討

Basic investigation of damages to bridges caused by heavy rainfall in Hokkaido, 2016

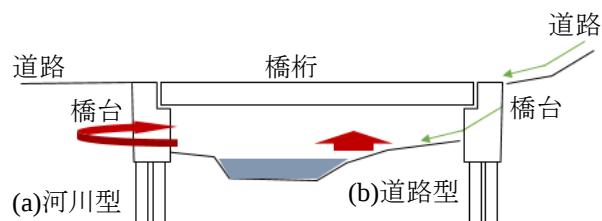
図-2 おおまかな被害分類

- (a) 河川型: 氾濫流や河岸浸食による作用
  - (b) 道路型: 橋台背面への流下水の浸入による作用
- の2つの形態に分類した。その模式図を図-2に示す。今回の災害において多数発生したのが「河川型」であり、落橋など大規模な被害をもたらした。桁に直接的に流水や流木が作用し落橋した事例は今回の災害では見受けられなかった。「道路型」は中山間部に架橋されている橋梁で発生した。

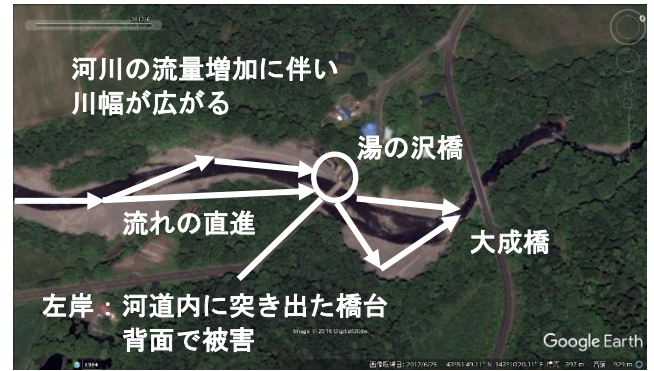
河川型の被害状況について、遠軽町白滝の支湧別川に架かる湯の沢橋・大成橋の2橋を例とし、図-3に洪水の状況、図-4に湯の沢橋の被災状況を示す。

図-3 洪水の状況(Google Earth に加筆)

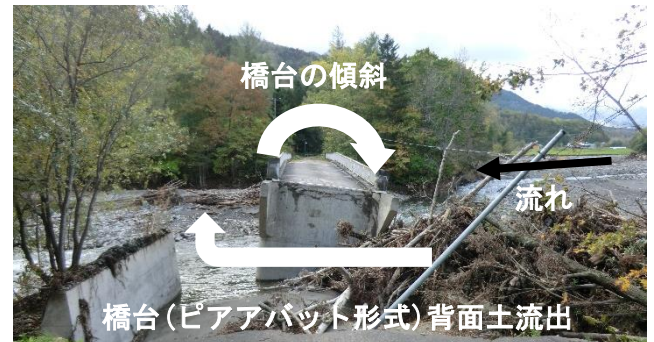
湯の沢橋のピアバット部分は河道内に突き出ており、そこに河川の流量増加に伴い川幅が広がるとともに、上流から直進してきた水が作用したため橋台の背面土が流出した。また、フーチング基礎の下面で洗掘し、橋台が上流側に傾斜した。

図-4 湯の沢橋の被災状況(左岸から撮影)

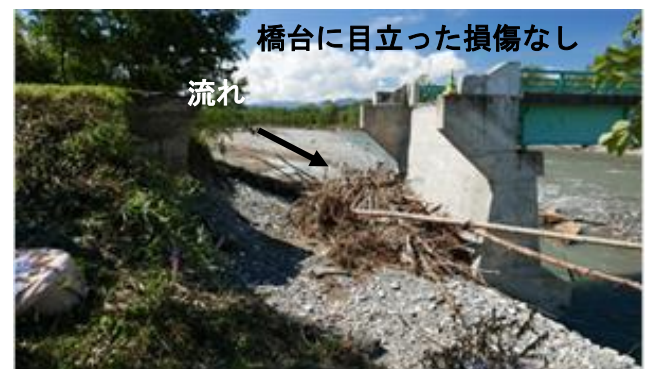
河川型では、湯の沢橋のように上部構造を含めた大掛かりな復旧工事が必要となる被害が直接基礎の橋台で多数発生した。その一方で図-5 の帯広市の戸蔦別川に架かる中島橋のように、橋台背面土が流出したが橋台および橋脚には目立った損傷がなく、復旧がある程度容易な橋梁も確認できた。

図-5 中島橋の被災状況(右岸橋台)

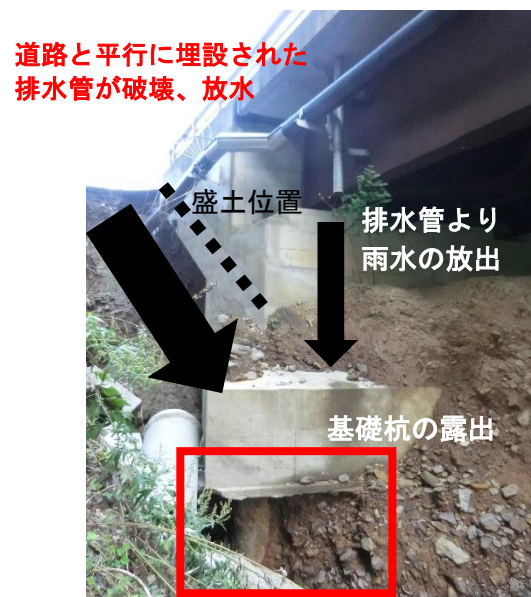
本橋は、道路と平行に側溝と排水管が設置されており、それが破断した。これにより、側溝と排水管から雨水が流れ、橋台側面の土砂が流出した。また、橋梁には橋面の雨水を処理する排水管が取り付けられており、この排水管からの多量の雨水が放出され橋台上の盛土を流出させた。これにより基礎杭が露出した。本橋の被害は、これまで重要視されていなかった要因の複合により、構造安定性に影響を及ぼす可能性があることを示した。

図-6 白花橋の被災状況(左岸上流側)
