電磁波レーダを使用した RC 床版上面の滞水検出について

土木研究所 寒地土木研究所 正会員 ○角間 恒

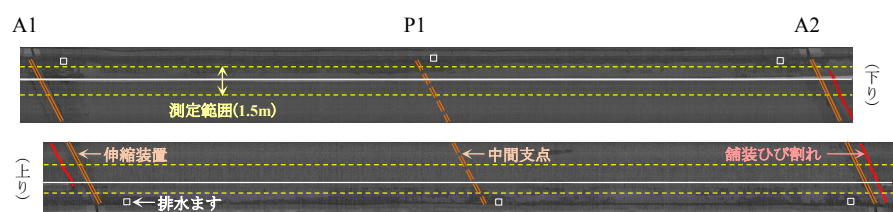
(a) 路面画像

1日目と2日目の測定結果を比較すると、2日目において信号強度の増大が見られ、外側線より外側の範囲において信号強度の増大が顕著である(図中a部)。路面画像からは2日目の測定において地覆付近が湿潤状態になっている様子が見られ、a部での信号強度の変化が地覆付近での滞水を示していると思われる。また、上り線におけるA2側伸縮装置付近(同b部)およびA1-P1間(同c部)においても信号強度の増大が確認された。

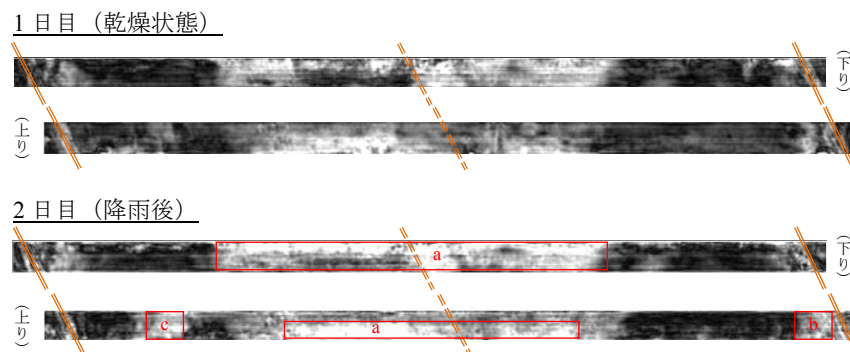
(b) 信号強度のコンター図

号強度が大きいことを意味する。本測定では、1日目と2日目のコンター図を相対的に比較し、信号強度の変化が見られる範囲を滞水が疑われる箇所と判定した。これは、1日目と2日目の測定の間に路面性状の変化がなく、測定間隔1ヶ月の間に舗装や床版の劣化損傷が著しく進行していないと考えたためである。

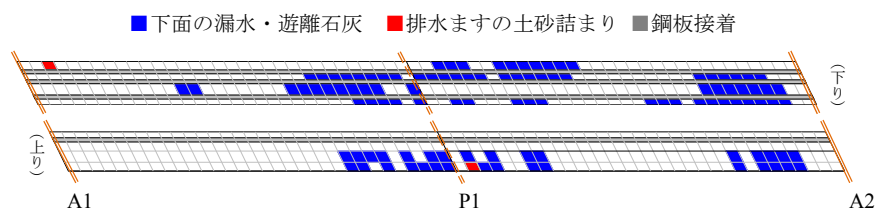
図-2 測定範囲における床版の変状図(平成25年定期点検より)

## (2) 床版の変状との比較

床版上面と下面の変状には関連性がある場合が多く、特に下面の漏水・遊離石灰からは上面への水の浸入を推察することができる。そこで、電磁波レーダによる測定結果と平成25年の定期点検における床版の変状記録との比較を行うことで、本測定結果の妥当性を定性的に判断することにした。図-2には、定期点検時に床版下面の漏水・遊離石灰が確認された箇所を青色に、排水ますの土砂詰まりが確認された箇所を赤色に着色して示す。定期点検においては、P1橋脚から径間長の1/4~1/2までの範囲、および、A2側の伸縮装置の手前において下面の漏水・遊離石灰が見られている。これらを図-1と比較すると、前者に関しては本測定においても滞水が予測されており、地覆側で滞水が顕著になる傾向も一致していることから、本測定結果が滞水を捉えているものと考えられる。一方、後者に関しては上り車線では滞水がある程度予測できているものの、下り車線では明確ではなかった。また、信号強度の増大が見られた上り線のA1-P1間(図-1中c部)では、下面の漏水・遊離石灰箇所とは一致しなかった。本測定では、舗装切削等による測定結果の検証やコンクリートの劣化状況調査を行っていないことから、これらの結果の妥当性については今後詳細な検討を要する。
