## UAV空撮画像による色彩画像分析を用いたリップラップ材風化度評価の一事例

株式会社エイト日本技術開発 正会員 ○黒田 修一  
 正会員 仲村 賢人  
 関西大学 正会員 小林 晃

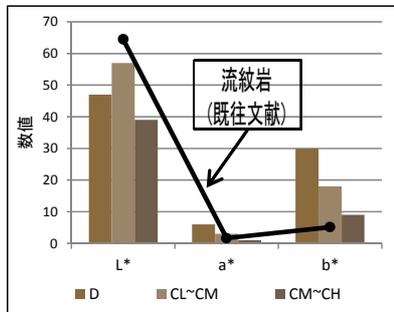
図2 L\*a\*b\*値の比較結果

が高くなる傾向で、今回の結果も調和的である。指標に用いたリップラップ材の RGB 法と L\*a\*b\*法の値について、岩石の色彩と岩級について検討されている既往研究との比較を行った。図2は当該ダムと同じ岩種である流紋岩について西山らの研究<sup>6)</sup>で示される色彩測定結果と比較したものである。岩石標本の L\*a\*b\*値と傾向は近似している。図3は小林らの研究<sup>7)</sup>で岩級区分毎のリップラップ材の RGB 値を、本報告の RGB 値と比較した結果である。傾向が近似しているものもあるが、岩種が異なるダムでは一定の傾向は見る事が出来なく、ダム毎(岩種毎)に風化度の指標を用いることが必要である。
