実橋調査による腐食環境に関する研究

(株)高速道路総合技術研究所 正会員 ○後藤 俊吾 正会員 白川 裕之

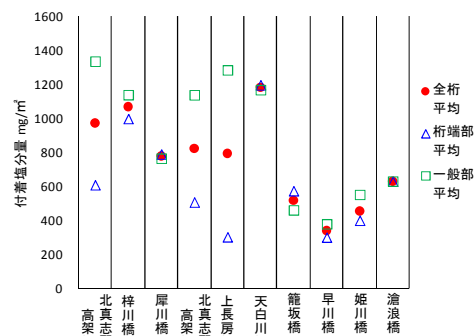
図-3 付着塩分量調査結果(雪氷期・台風期前)

付着塩分量の平均値の調査結果を図-3に示す。付着塩分量の各橋全桁平均値を比較したが、凍結防止剤散布量や塩害の影響地域などと付着塩分量の関係は見受けられなかった。特に、凍結防止剤をほとんど散布しない天白川橋で非常に高い付着塩分量となっている。本橋梁は塗膜のチョーキングが著しかったため、塗膜に塩分が残りやすかったと思われる。また、桁端部に比べて一般部の方が同等から高い値を示す傾向であった。

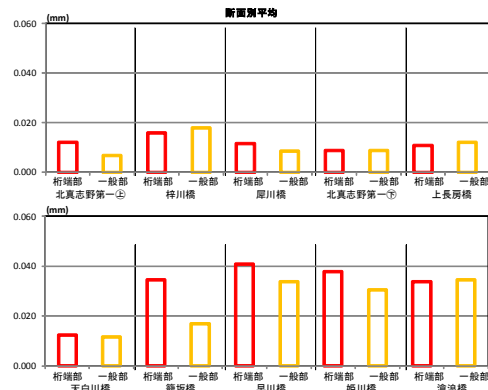
図-4 腐食深さ算出結果

モニタリング鋼板を暴露1年が経過した時点で回収し、腐食深さを算出した結果を図-4に示す。腐食深さの傾向は、塩害の影響地域の橋梁や凍結防止剤散布量が多い籠坂橋で大きい傾向がみられている。断面別平均値の比較では、籠坂橋、早川橋及び姫川橋は一般部より桁端部の方が大きい傾向を示し、その他は同等程度である。

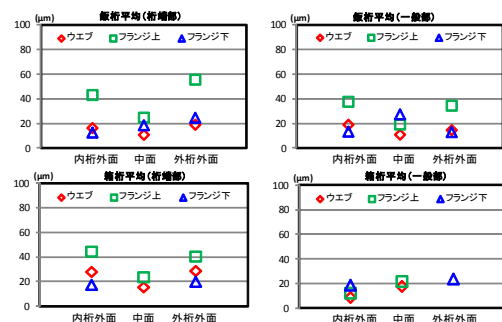
図-5 構造部位別腐食深さ

- (1) 構造部位における腐食深さの傾向は、下フランジ上面が大きく、横断方向では外側の桁外面が大きい(図-5)。橋軸方向では一般部に比べて桁端部の方が大きい。
- (2) 地域における腐食深さの傾向は、塩害の影響地域で大きい。

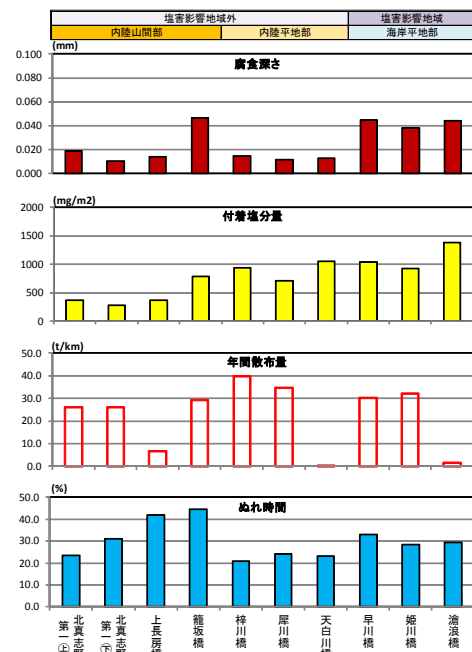
図-6 桁端部下フランジ上面(雨がかり無)の測定結果

また、今回の結果では雨がかりの無い桁端部のフランジ上面の測定結果(図-6)において、腐食深さと付着塩分量の相関係数が0.581とやや相関がみられているものの、全般的に「付着塩分量と腐食深さの相関」、「腐食深さと凍結防止剤散布量との相関」及び「ぬれ時間と腐食深さの相関」は明確にはみられなかった。
