### 亜熱帯地域における飛来塩分防護板を採用した鋼橋の腐食環境調査(その2)

新日鉄住金エンジニアリング(株) 正会員○立花周作  
新日鉄住金エンジニアリング(株) 正会員 藤川敬人  
山口大学大学院 正会員 麻生稔彦

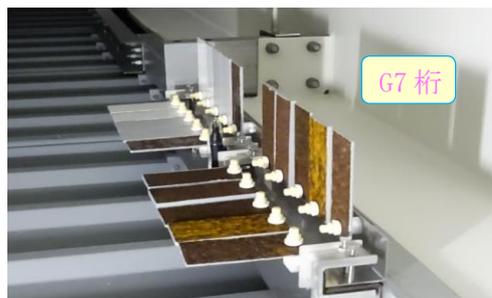
図-3 小型試験体の配置(桁内)

桁内試験体は、ワッペン試験片を桁端部付近に垂直と水平の各方向に4枚(JIS-SMA 2枚、3%ニッケル系2枚)を5組、計40枚設置した。また、桁中央部に設置した小型試験体は、橋梁の新設当初より飛来塩分防護板が設置される場合を想定してC-5塗装およびD-5塗装を施した試験体および、耐候性鋼材の補修を想定して、さびが成長した鋼板にRe-II、Re-I塗装、さび安定化補助処理など種々の補修を施した試験体とした。

なお、比較のために外観評点5~2のさびが生成した耐候性鋼材も設置している。図-3に桁内における小型試験体の設置状況を示す。合わせて、2年目のワッペン試験体回収時に垂直と水平の曝露姿勢による腐食減耗量の差異を検証するため、G8桁と側面パネル間にもワッペン試験体を追加設置した。

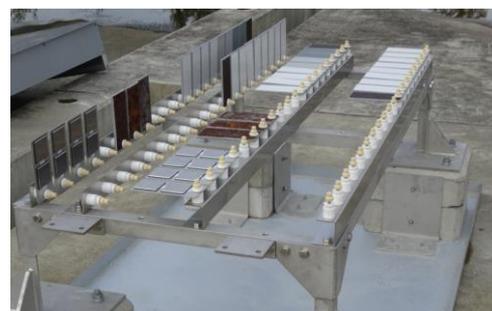
図-4 曝露試験体の配置(桁外)

桁外の曝露試験は、架橋位置から約100m下流側にある防潮堤上に設置した架台において遮蔽曝露とした。試験体の仕様は桁内と同様であるが、C-5、Re-IIおよびRe-I塗装については、変性エポキシ樹脂を1層増し塗り(60μm)した沖縄仕様も作成している。図-4に桁外における小型試験体の設置状況を示す。

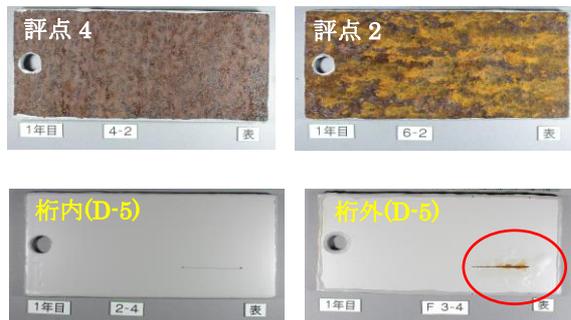
図-6 小型試験体（桁内、桁外）

外観評点 4 の鋼材は、桁内で1年間曝露後も変化はない。一方、外観評点 2 の鋼材については、曝露当初より 99.6 mg/m<sup>2</sup>の付着塩分量が観測されており、この影響と考えられる層状剥離さびの生成を確認した。

また、通常桁内面塗装に採用される D-5 塗装のカット有桁外試験体（水平）では、桁外に設置した試験体1年間の曝露でカット部付近に最大 15 mm のフクレ、さびの発生が見られた。付着塩分量で比較すると、1年目の結露水に含まれていたと考えられる桁内 7 mg/m<sup>2</sup>に対して桁外 1,436 mg/m<sup>2</sup>である。これにより飛来塩分防護板を設置する場合には、D-5 塗装を施せば防食上、有効であることが確認できた。
