## さび安定化補助処理材を施した耐候性鋼橋梁の経年調査と予測検証結果

日鉄住金防蝕 正会員 ○今井篤実, 落部圭史, 橋本凌平, 佐野大樹  
松江工業高等専門学校 正会員 大屋誠, 武邊勝道

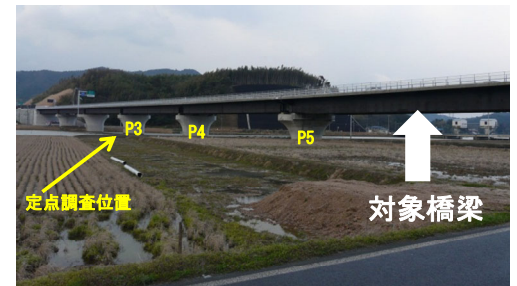
図 4 対象橋梁の全景写真

対象橋梁は、島根県松江地区に架設された離岸距離約6kmのさび安定化補助処理を施した耐候性鋼橋梁であり、2009年12月架設から現在8年が経過している。対象橋梁の位置図を図3に、対象橋梁の全景写真を図4に示す。

対象橋梁の飛来塩分量は、当該橋梁の P2 橋脚 G2 桁で、2010 年～2012 年の 3 年間の平均値で 0.366mdd と、無塗装耐候性鋼材の適用基準である 0.05mdd<sup>1)</sup>を大きく超える架設環境である。

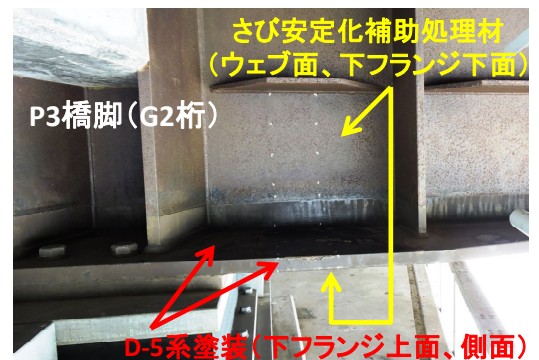
図 5 対象橋梁の P3 橋脚 G2 桁定点位置

当該橋梁の P3 橋脚の G2 桁 G1 側のウェブ面（上側）、ウェブ面（中側）、下フランジ下面に定点を設定し、経年調査を架設 1 年後の 2010 年から 2017 年まで 8 年間実施してきた。対象橋梁の P3 橋脚の G2 桁定点位置を図 5 に示す。経年調査としては、外観観察（評点付け）、さび・被膜厚測定、イオン透過抵抗測定、付着塩分量測定を実施した。

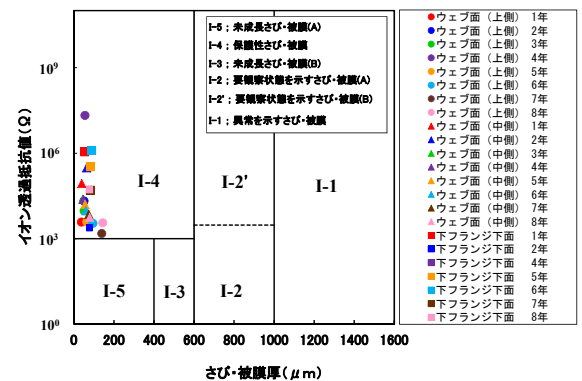
図 6 さび安定化補助処理材におけるイオン透過抵抗法の経年調査結果

外観観察結果では、ウェブ面（上側）とウェブ面（中側）が下フランジ下面より、被膜からさびへの置換が早く進んでいることが確認された。8 年経過時点でのイオン透過抵抗法での診断結果（図 6）は、ウェブ面（上側）が 3.6k $\Omega$ （さび・被膜厚=144 $\mu$ m）、ウェブ面（中側）が 5.5k $\Omega$ （さび・被膜厚=79 $\mu$ m）、下フランジ下面が 51 k $\Omega$ （さび・被膜厚=79 $\mu$ m）と、I-4 領域の保護性さび・被膜となったが、イオン透過抵抗法からの I-4 領域区分内詳細に確認すれば、外観観察で見られるような、被膜からさびへの置換の進行の序列が、ウェブ面（上側）、ウェブ面（中側）、下フランジ下面の順で早いことが確認された。

以上の結果より、当該橋梁は、さび安定化補助処理材の防食機能の劣化経路(1)を推移しており、厳しい架設環境にも関わらず、良好な防食機能を保っていることが確認された。また、このような経路を当該橋梁が推移することから、さび安定化補助処理材の防食機能の劣化経路(1)イメージに相当する方向性が確認された。
