## 腐食した鋼道路橋桁端部の圧縮載荷試験

鋼道路橋の桁端部は腐食の生じやすい部位であり、数多くの損傷事例が報告されている<sup>1)</sup>。本研究では、撤去された、著しい腐食欠損の生じている鋼リベット桁橋の桁端部を対象に、腐食形状計測、圧縮載荷試験及びFEM解析を行い、腐食損傷が圧縮柱としての桁端部の耐荷機構に与える影響について検討した結果を報告する。

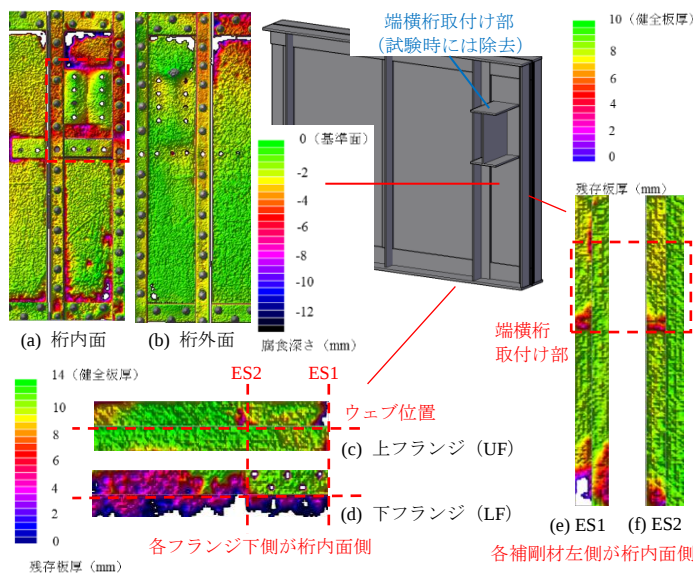
図-2 残存板厚量と腐食減肉量のコンター図

図-2(a),(b)に桁ウェブ内外面の腐食減肉量を、図-2(c)~(f)にUF,LF,ES1,ES2に残存板厚を示す(白抜き:欠損部)。腐食は桁内面ほど進行しており、また、フランジアングル材-ウェブ間や端横桁取付け部周辺などの断面急変部で滞水しやすい箇所に著しい腐食が生じる傾向が見られた。荷重が直上に載荷される第1パネルに着目すると、桁内面側に関して、1)ウェブの端横桁取付け部周辺、2)上下フランジアングル材とウェブの境界部、3)端補剛材アングル材とウェブの境界部、4)端補剛材の下端部、及び5)下フランジに、著しい腐食が生じている。

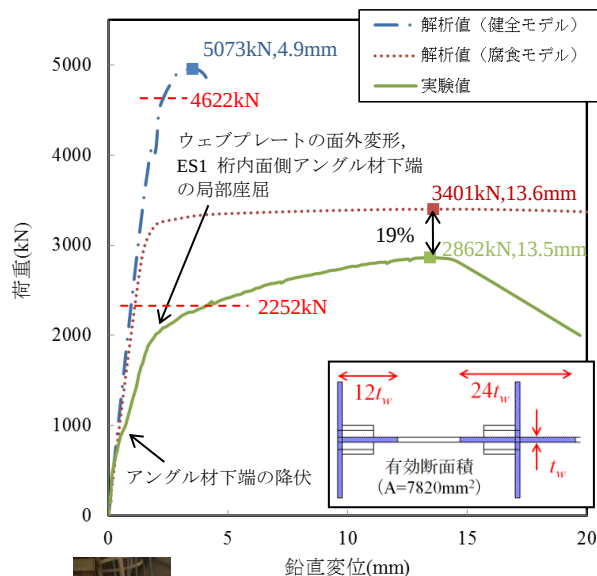
図-5 荷重—鉛直方向変位関係

図-5に、荷重と鉛直変位の関係について、実験値と解析値 (健全モデルと腐食モデル) を比較して示す。ここで、鉛直方向変位はES1の位置での上下フランジ間の距離で整理した。また、図中には耐荷力計算値として、文献2) の許容軸方向圧縮応力度の基本となる基準耐荷力曲線 ( $\bar{\lambda}=0.11$ ) に従い、健全時におけるリベットととじ合わせ部を含めない断面積を有効断面積 (図網掛け部分参照) として材料降伏点  $\sigma_y=289\text{N/mm}^2$  を乗じて求めた値 ( $2252\text{kN}$ ) と、更にES1, ES2間の全断面積を有効断面積に含めた場合の値 ( $4622\text{kN}$ ) を示す。

載荷試験では  $1000\text{kN}$  付近で ES1 桁内面側ととじ合わせ部下端にて部分的に降伏し始め、 $2000\text{kN}$  付近でウェブ全体の面外変形の開始、及び ES1 の桁内面側ととじ合わせ部下端にて局部変形が発生し、その後 ES1 の桁外面側下端、及びとじ合わせ部下端の局部変形の発生によって最大荷重を迎えた。

試験結果と腐食モデルの解析結果を比較すると、最大荷重に至るまでの各部の塑性化進行状況は概ね一致したが、実験の最大荷重に関して、実験値が解析値と比較して約 19%低下した。これは、試験体の終局挙動を踏まえると、アングル材のとじ合わせ部のモデル化が一要因と推測される。また、試験結果の方が健全時の耐荷力計算値よりも上回る結果となった。

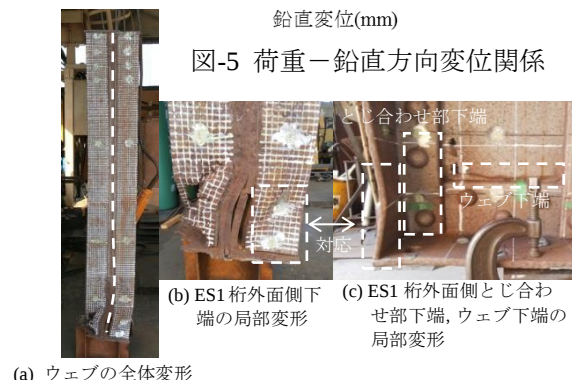
図-6 載荷試験後の ES1 周辺の変形状況

(a) ウェブの全体変形
