# JR東日本管内の鋼桁支承部に関する維持管理方法の検討

東日本旅客鉄道株式会社 正会員 ○小林 亜沙子  
東日本旅客鉄道株式会社 正会員 吉倉 智 宏

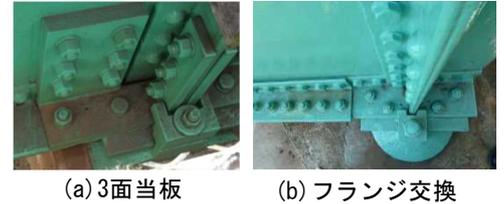
鋼桁の支承部における疲労き裂の発生原因は、ソールプレートの摩耗や、**図3**のような下フランジ首部の面外曲げ、支点沈下に伴う桁のアオリ等が考えられる。アオリが生じている場合、き裂の補修に先行して沓座打替や

図4 下フランジのき裂対策

ソールプレートの交換等のアオリ対策を実施することが重要である。き裂の補修方法は、当板が一般的であるが、図4に示すような変状の発生状況に応じた補修方法の適用を検討した。この補修方法は、フランジの当板だけではなく、き裂の発生位置や腐食度合等、変状の状況に合わせた補修方法である。具体的には、フランジの一部交換やき裂以外にも面支承の支点沈下等が発生している場合は桁端部の改良といった、適切な補修方法の選定をすることができる。更に、再変状を起こさないための補修時の施工手順や留意点等検討したことで、適切に補修することができる。

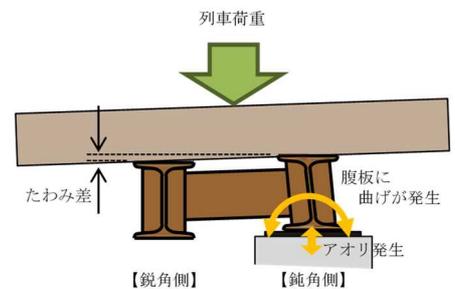
面支承の変状で図5に示すような支点沈下やアオリが発生している場合、一般的な補修方法は、沓座打替えが実施されている。しかしながら、補修時に仮支点となる仮受の検討が必要となり、大掛かりな補修となってしまいうため施工計画に時間を要していた。今回、沓座打替えに至らない軽微な沓座の劣化と判断される場合、沓座とベッドプレートとの間の隙間にアクリル樹脂を注入する補修の適用を検討した。図6に施工手順の一部を示す。この補修方法は、仮受けなしでできるため、大幅な補修時間の短縮ができ、さらに、事前の仮受けの計画・検討に要する時間も短縮できる。

図5 斜角桁のアオリによる面外曲げ

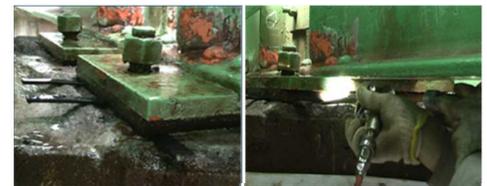
図6 アクリル樹脂注入手順

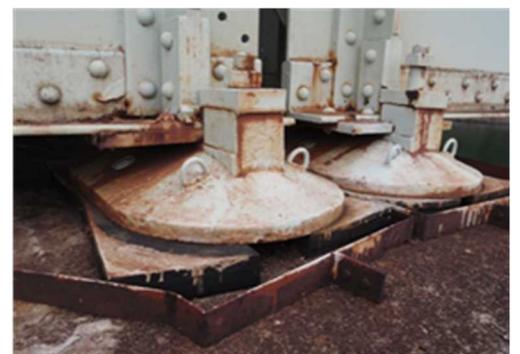
図7に示すように、下沓下のゴム板がずれている状況である。これは施工時から沓座の代わりとして敷設されている場合や、過去に沓座が破損したため、沓座の代わりとして線支承下沓の下にゴム板を敷設したものと考えられている。いずれにしても支承部の状況は、線支承の十字リブが沓座モルタルあるいは桁座コンクリートに定着しておらず、風荷重や地震荷重等を正しく伝達できない不適切なものである。したがってこのような支承部の状況は、ゴム板がずれていない場合もゴム板の撤去および沓座の打直しが必要である。また施工方法や手順について検討し、適切に補修するようにした。

図7 下沓ゴム板の設置
