## 北陸地域を対象とした塗替塗装における付着塩分の実態把握

中日本ハイウェイ・エンジニアリング名古屋 正会員 ○小森 徹, 有馬 直秀, 橘 吉宏  
中日本高速道路 金沢支社 黒木 孝司

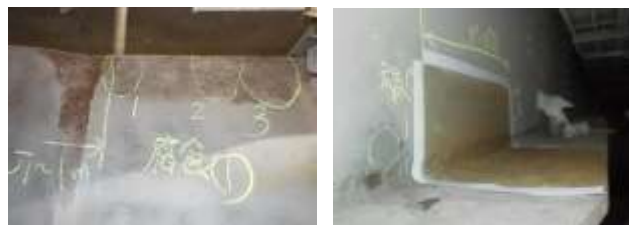
写真-1 塩分測定の調査箇所の一例

金沢支社管内の塗替塗装工事の 10 橋を対象に、塗装業者が行う品質管理とは別に、付着塩分量の測定を行った。測定対象橋梁は 1973 年から 1983 年に竣工した橋梁であり、過去に塗替塗装が 1~2 回行われている。塩分測定は、一般的に用いられているガーゼ拭き取り法<sup>2)</sup>(以下、ガーゼ法)と電導度法<sup>2)</sup>で行った。測定の概要を図-1 に示す。電導度法は、ウェブ下端、下フランジ上面と下面の 3 つの部位で、腐食部と健全部の各 2 箇所(3 点/箇所)で塩分測定を行い、ガーゼ法は、ウェブ下端と下フランジ上面で、腐食部を含む  $50\text{cm} \times 50\text{cm}$  の範囲で塩分測定を行った。塩分測定の調査箇所の一例を写真-1 に示す。

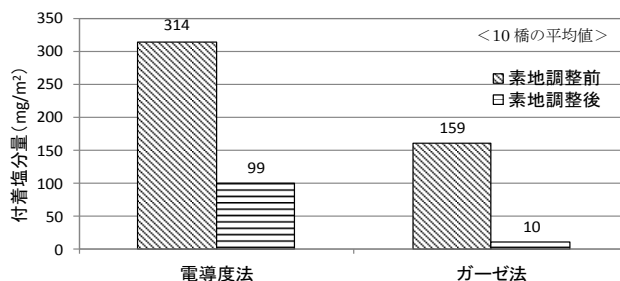
図-2 素地調整前後による付着塩分量の測定結果

素地調整前後における付着塩分量の結果を図-2 に示す。

電導度法の分析対象は、ガーゼ法と比較を行うため極力同じ条件とするよう、ウェブ下端および下フランジ上面の健全部および腐食部の付着塩分量の平均値を用いた。結果、電導度法とガーゼ法では、付着塩分量の測定値が大きく異なる結果となり、電導度法では、素地調整前に比べ付着塩分量は 3 割程度に低下し、ガーゼ法では、1 割以下となる結果を示した。

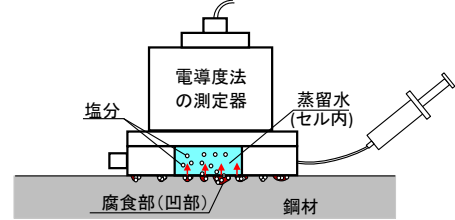
図-3 鋼材表面の付着塩分の概要

電導度法の方が、付着塩分量が大きくなる傾向を示した。これは、図-3に示すように、電導度法では、塩分測定時に蒸留水を測定部のセル内に注入することで、鋼材表面の凹部に染みこんだ付着塩分が溶出し、正確に付着塩分量を測定されたものと推察する。一方、ガーゼ法では、鋼材表面の凹部に染みこんだ付着塩分が十分に拭き取れずに付着塩分量を測定することで、電導度法に比べ小さな測定値になったものと推察する。今後の塗替塗装の塩分測定では、電導度法による塩分管理を行う必要があると考えられる。

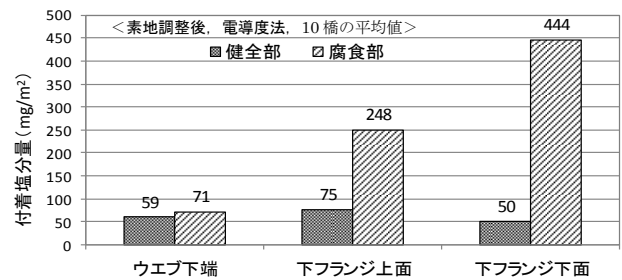
図-4 測定部位による付着塩分量の比較

部位別による付着塩分量を比較するため、ウェブ下端、下フランジ上面および下フランジ下面を対象に、電導度法で塩分測定を行った結果を図-4に示す。健全部の平均値は  $60\text{mg/m}^2$  であったが、腐食部の平均値は  $254\text{mg/m}^2$  と高い付着塩分量であった。特に、下フランジ上面及び下面で平均値  $248\text{mg/m}^2$  と  $444\text{mg/m}^2$  であった。腐食部の素地調整後の鋼材表面の状況の一例を写真-2に示す。鋼材表面にはクレータ状の凹凸ができていた。素地調整を行ったが、凹部に塩分が残留しており、付着塩分量が高い結果となったものと推察される。
