## 八雲橋補修工事報告

(株) I H I インフラ建設

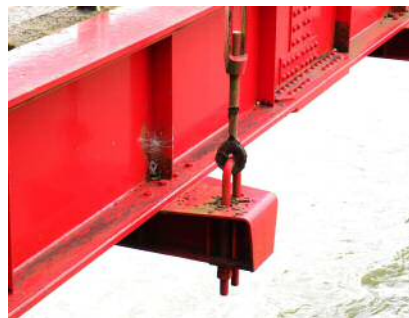
写真-2  
張力抜けロッド腐食状況

ハンガーロッドの張力抜け 1 カ所（KU29：取替え対象）は、写真-2 に示すように、定着部の腐食が原因と考えられる。ほかに桁端部腐食および端横桁座屈、桁端部のアバットへの接触を確認した。全体形状の測量を行った結果、主塔の垂直度などには異常がないことが確認した。

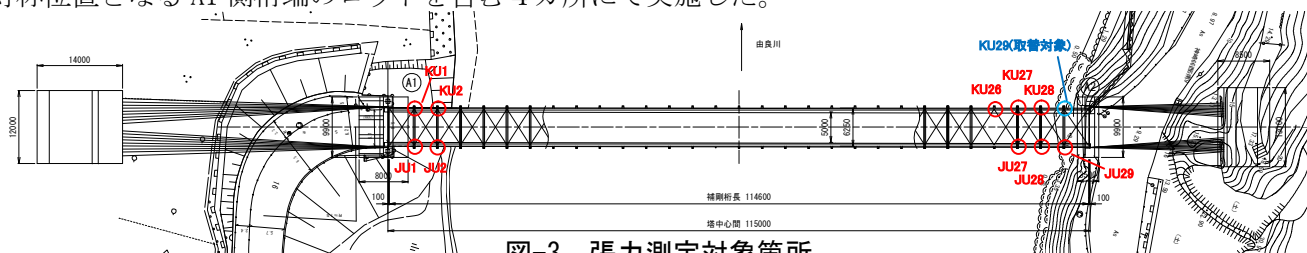
図-3 張力測定対象箇所

張力測定の対象箇所を以下に示す。A2 側取替対象ハンガーの隣接ハンガーロッド3カ所、対面側3カ所、対称位置となる A1 側桁端のロッドを含む4カ所にて実施した。
