## 吾妻橋長寿命化（アーチリブ取替）工事報告

(株) I H I インフラ建設 正会員 ○山下 亮 渡口 雅人  
加藤 誠 秋野 友之

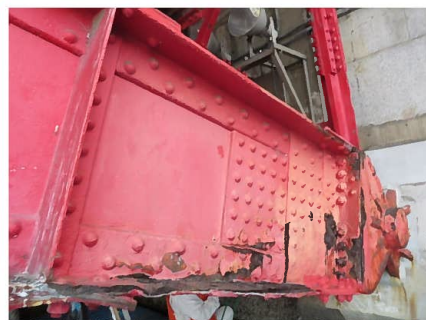
本橋は、特例都道上野月島線（第 463 号）のうち隅田川を渡河する橋梁である。（写真－1）これまでの調査・点検において確認された橋台部におけるアーチリブの鋼材腐食状況（写真－2）を踏まえて、長寿命化させるための対策としてアーチリブの取替え工事が実施されることになった。（図－1）

写真－2 鋼材腐食状況

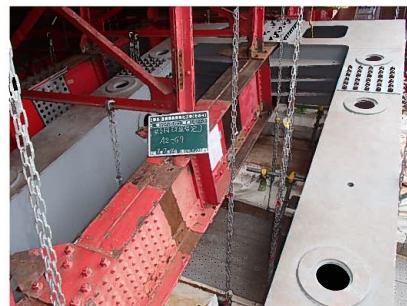
写真－3 仮支持材設置状況

施工ステップとしては、取替えるアーチリブに仮支持材を設置し、その仮支持材のジャッキアップを行うことで、既設アーチリブにおける断面力を仮支持材に移し変え、切断部の既設アーチリブの断面力を限りなく抜いた状態で撤去・復旧（新材）を行った（写真－3）。1 橋台 9 本のアーチリブを基本的に 3 本ずつジャッキアップ・アーチリブ取替え・ジャッキダウンを行い、仮支持材は盛替え、再利用し A1, A2 の 2 橋台計 18 本のアーチリブの取替えを行った。

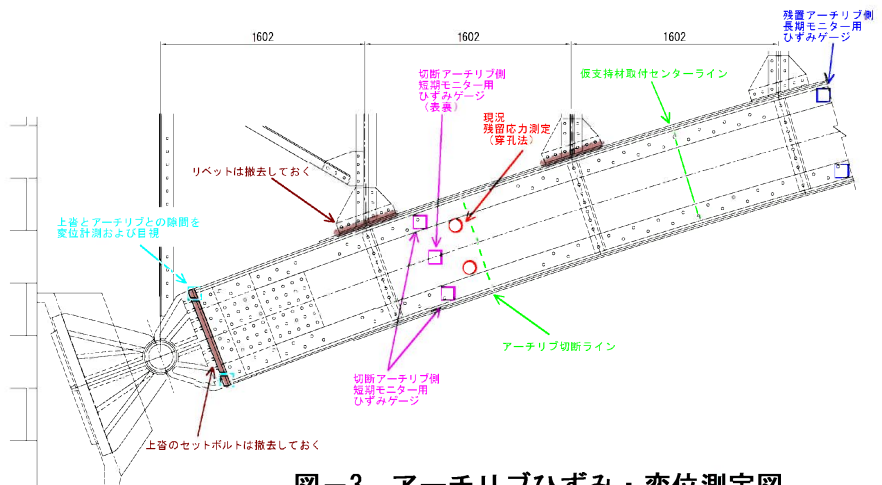
図-3 アーチリブひずみ・変位測定図

既設アーチリブを取替えるために重要なポイントとして、ジャッキアップ時の断面力管理と捉え、ジャッキアップ時に既設アーチリブにおける断面力が仮支持材に移り変わったかどうかの判断材料として下記の項目を測定し判断材料とした(図-3)。

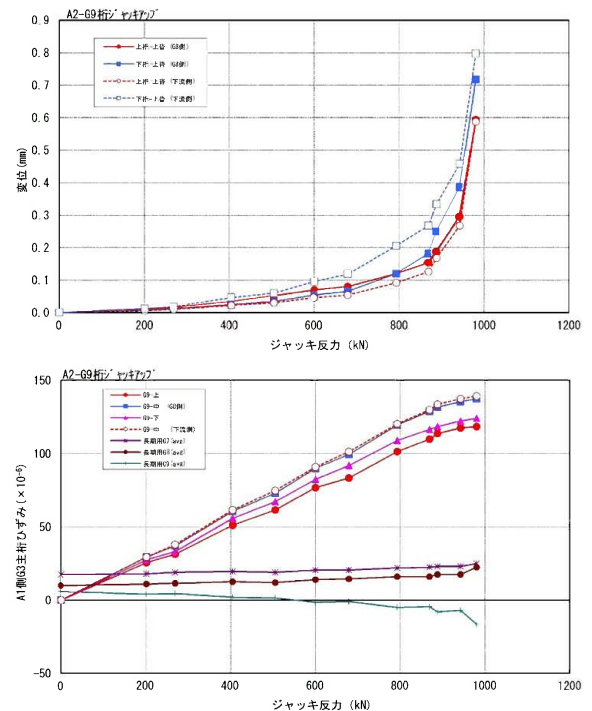
図-4 測定結果 (一例)

短期モニターについては、ジャッキアップ時の切断側アーチリブにおけるひずみの確認を行った。ジャッキ荷重とひずみとの変化量の傾向をもとに既設アーチリブから仮支持材への断面力移行の判断材料とした。(図-4)

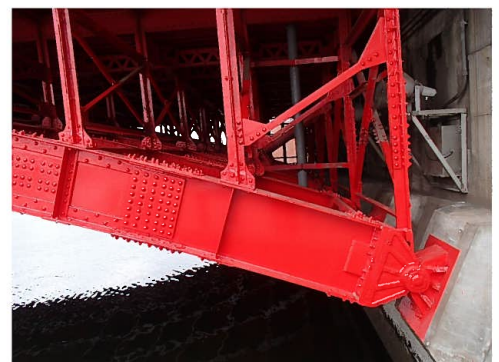
写真-4 アーチリブ取替完了
