既設鋼床版のデッキ貫通型き裂の進展に関する検討

首都高速道路技術センター 正会員 ○平山 繁幸 弓削 太郎 国土交通省関東技術事務所 非会員 窪田 光作 入江 健夫 国土交通省常陸河川国道事務所(前関東技術事務所) 非会員 高橋 晃浩

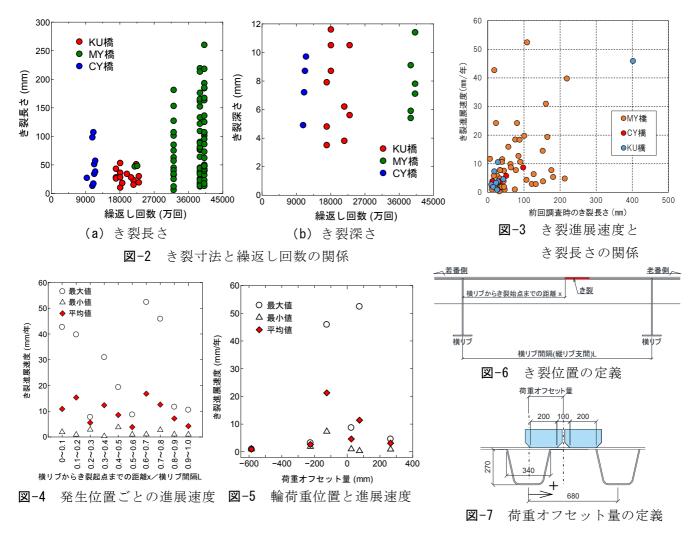
図-1 調査対象橋梁の断面図

2. UTによる追跡調査の方法: 追跡調査を行ったのは、鋼床版 3 橋(KU 橋、MY 橋、CY 橋)である. 断面図を図-1 に示す. KU 橋は昭和 59 年に供用を開始した鋼床版橋で、平成 22 年(26 年経過)の UT による調査時に第一車線の左輪直下でデッキ貫通型き裂が発見されており、平成 27 年に第 2 回目の調査を行っている. MY 橋は昭和 57 年に供用した鋼床版橋で、平成 22 年の UT による調査時にき裂が発見され、平成 28 年に 2 回目の調査を行っている. CY 橋は、昭和 50 年に供用した鋼床版橋で、平成 14 年にき裂がデッキを貫通しているのが発見され、その 4 年後に当て板補強が実施された. 平成 21 年、平成 28 年に UT で調査を実施している. 追跡調査の方法は、既報 1,2)と同じである.
