## 温度ギャップ検出赤外線サーモグラフィ法によるビード亀裂非貫通部の検出

本州四国連絡高速道路株式会社

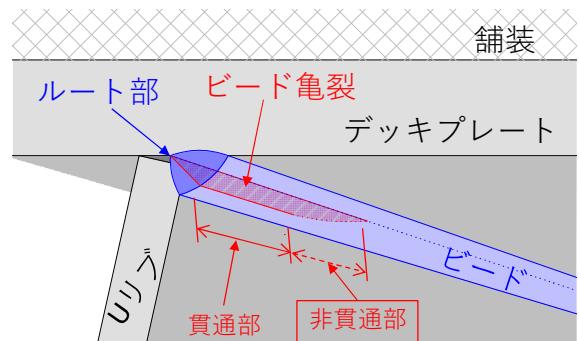
図-1 ビード亀裂のイメージ図

近年、Uリブ鋼床版では、大型車交通量の増大に起因するいくつかのタイプの疲労亀裂が報告されており、輪荷重直下のデッキプレートとUリブ溶接部のルート部からビード表面に向かって進展する亀裂（ビード亀裂）が多く発見されている<sup>1)</sup>。一般に、ビード亀裂の貫通部の外側には、非貫通部が存在すると考えられる（図-1）。

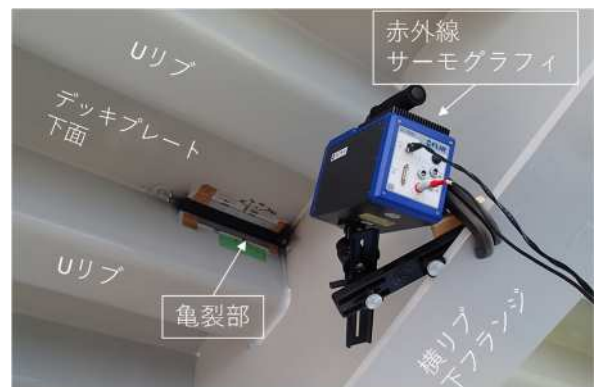
写真-1 赤外線サーモグラフィによる計測状況

対象とした亀裂は、表面長さ53mmと112mmの2つのビード亀裂である。調査は、初めにビード亀裂に対して、赤外線サーモグラフィを用いた温度ギャップ法による計測（写真-1）を行った後、亀裂の先端部を削孔し、非貫通部の形状を確認した。

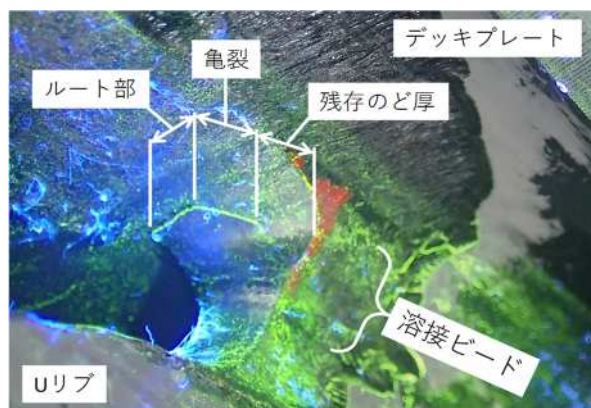
写真-2 残存のど厚の状況 (MT)

した位置に直径20mm程度の孔を削孔し、孔を亀裂外側に数mmずつ拡大させた。残存のど厚は孔の拡大の都度、磁気探傷試験（MT）により計測した。写真-2にMTによる残存のど厚等の状況の一例を示す。なお、今回実施した先端削孔は、バーグラインダーを使用し、削孔した。削孔面は、溶接形状と削孔形状との関係から、3次元形状となるため、測定した

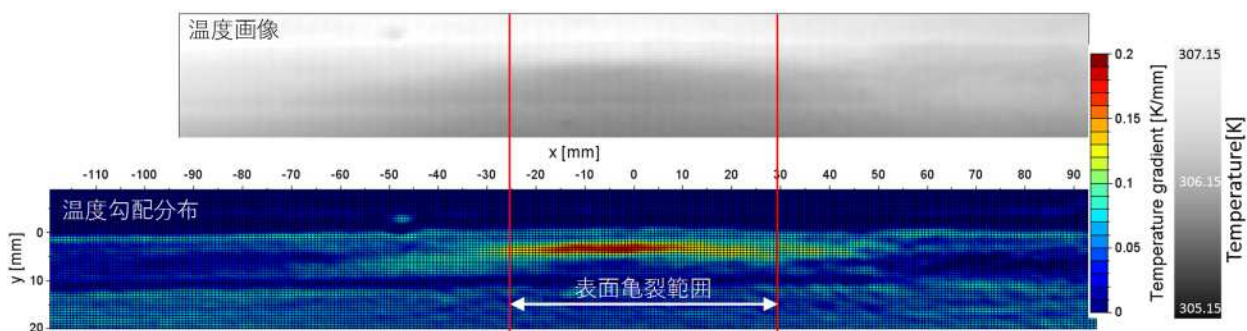
図-3に温度画像と温度計測から求めたデッキプレートからUリブ方向への温度勾配分布、先端削孔により確認した非貫通部の残存のど厚の分布状況を示す。温度画像は、塗膜を残したまま黒色塗料を塗布した温度測定の結果であり、温度勾配分布は、温度画像を縦方向に微分処理したものである。

先端削孔による非貫通部の残存のど厚の分布状況の確認の結果、2つのビード亀裂は、表面長さが53mmと112mmと大きく異なるが、非貫通部を含めた長さはほぼ同じであった。そのことから、亀裂ごとに非貫通部の長さや形状は異なることを確認した。

非貫通部の温度勾配と残存のど厚の分布を比較すると、非貫通部は、残存のど厚が薄い部分ほど高い温度勾配であることを確認した。

(a) 温度画像と温度勾配分布 (表面長さ 53mm, 塗膜あり, 黒色塗料あり)

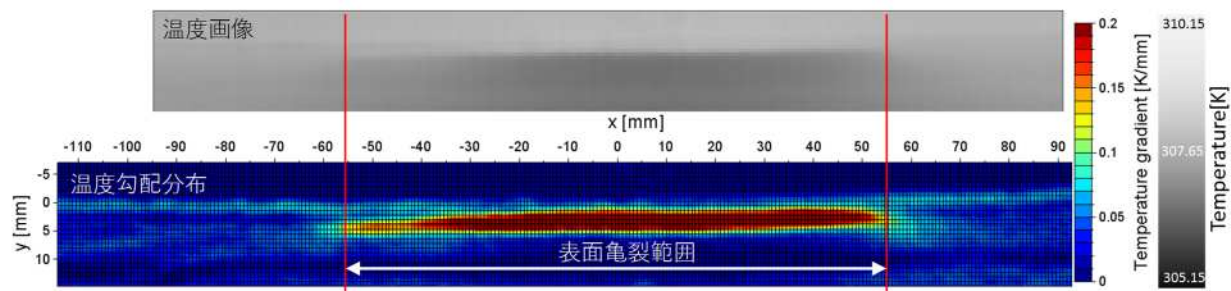
(b) 温度画像と温度勾配分布 (表面長さ 112mm, 塗膜あり, 黒色塗料あり)
